| 事業年度 | 事業名 | 所在地 | 補助対象者 | 補助金交付額 |
|---|---|---|---|---|
| 令和6年度 | 天崇寺山門災害復旧工事<br>(上越市文化財 昭和50年3月27日指定) | 寺町二丁目<br>(高田区) | 宗教法人天崇寺 | 577千円 |

令和6年能登半島地震で被災した天崇寺 山門(上越市文化財)について、柱や梁の開き、歪みを修復し、支え木により山門の補強を行いました。

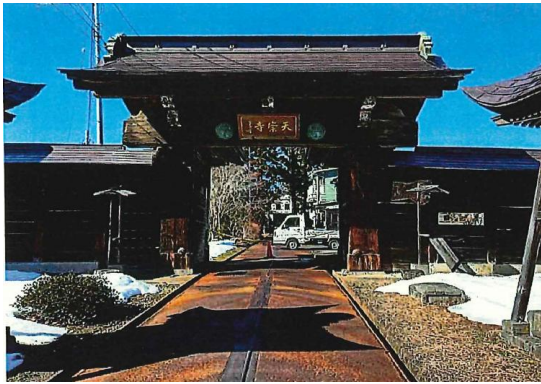
▲被災後 全景

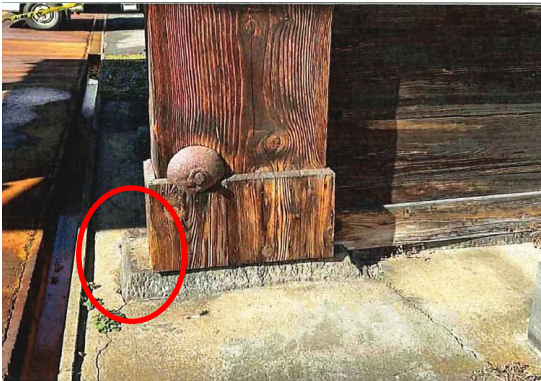
▲地震の揺れでズレた門柱

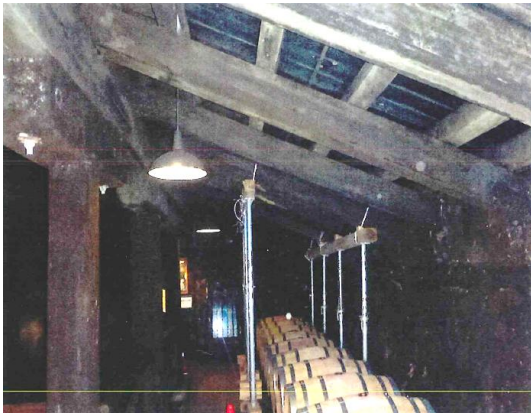
◀ 着工前 (仮補強)

令和6年能登半島地震で被災した岩乃原葡萄園第二號石蔵(上越市文化財)について、南西側柱の破損部等の補強工事を行いました。

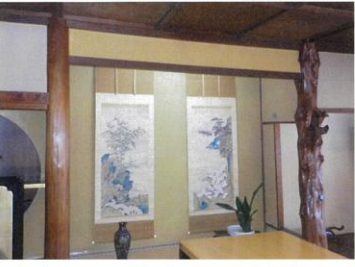
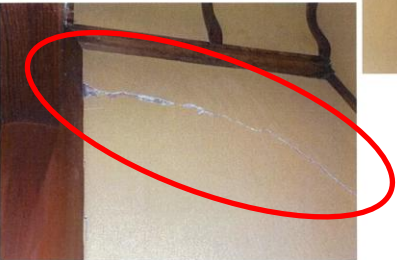
▲松の間 床の間 被災後

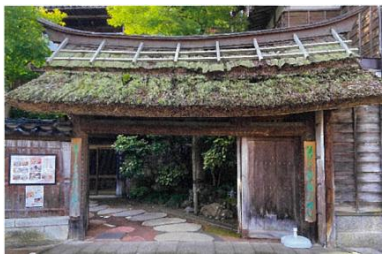
▲北門 被災後

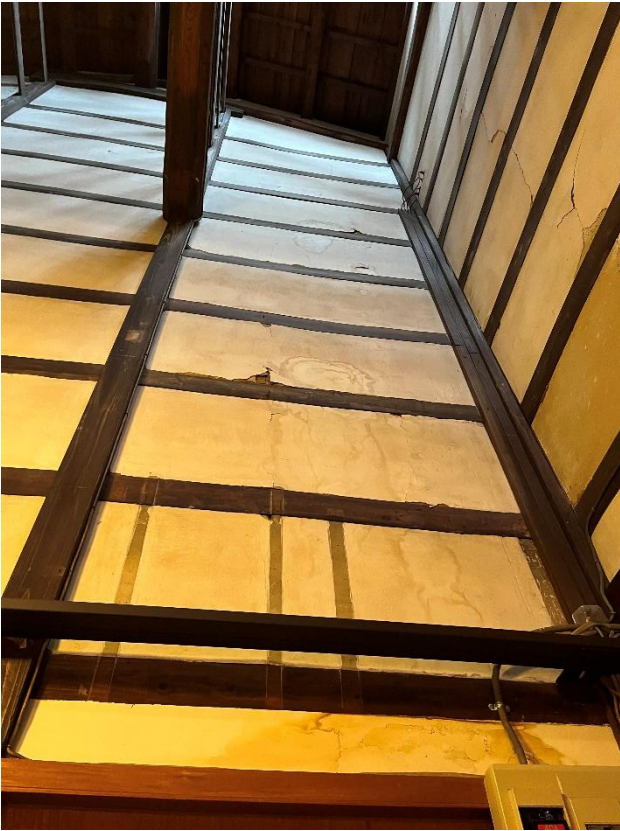
▲建物内部 吹き抜け部分 被災後

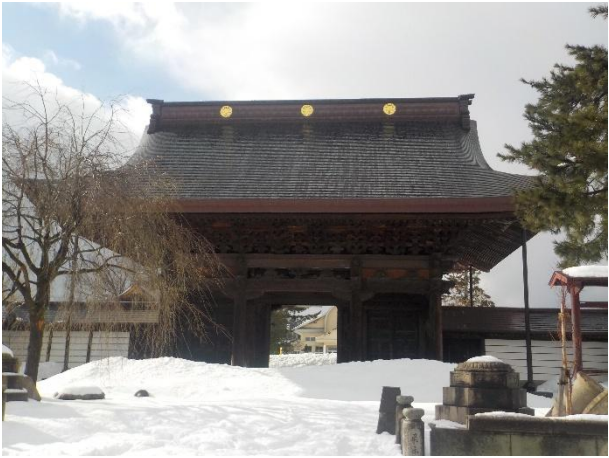
◀ 被災後 全景

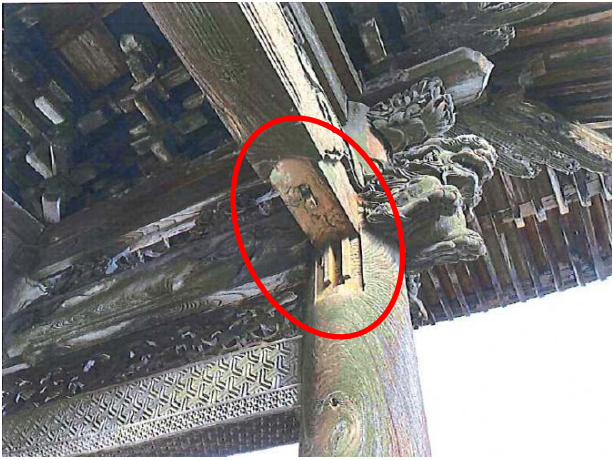
▲ 落下した肘木

令和6年能登半島地震で被災した高田別院大門(国登録有形文化財)について、ズレたり落下した肘木部分の修繕を行いました。

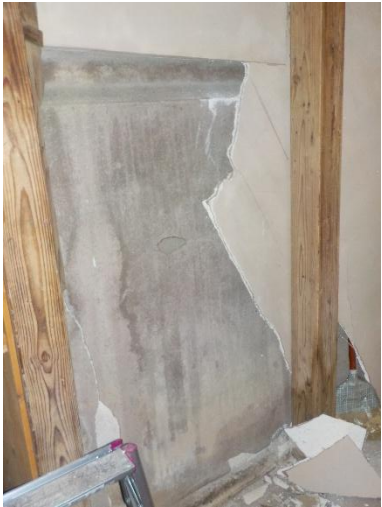
▲漆喰壁 剥離（南側）

令和6年能登半島地震で被災した保阪家住宅道具蔵(国登録有形文化財)について、南北外壁の被災部分を撤去し下地補修と漆喰塗、保護塗装、蔵内部の木工事を行いました。

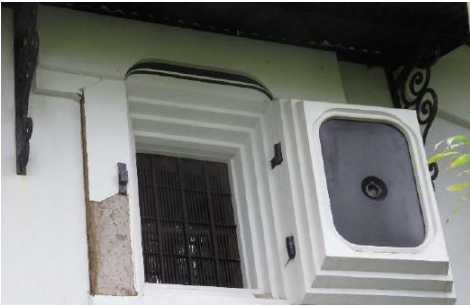
▲漆喰壁 剥離（北側）

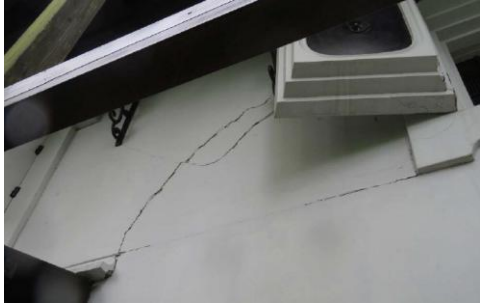
▲漆喰壁 亀裂（北側）

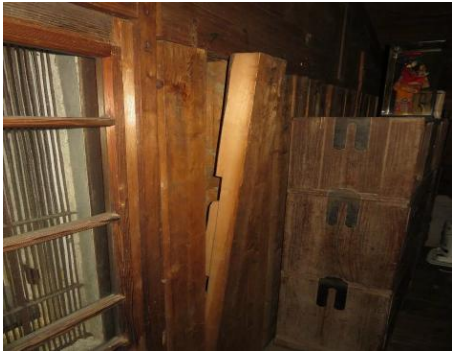
▲蔵 2階 壁材 外れ

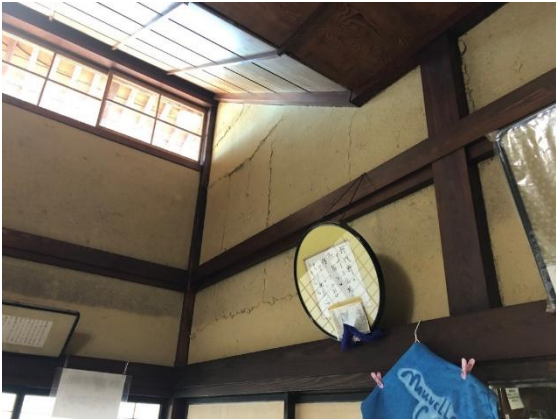
▲ゲンカンノマ 南面 被災後

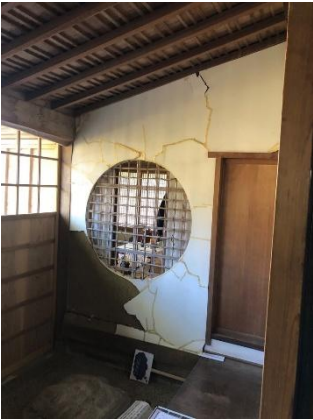
▲ドイン（北縁側）丸窓 被災後

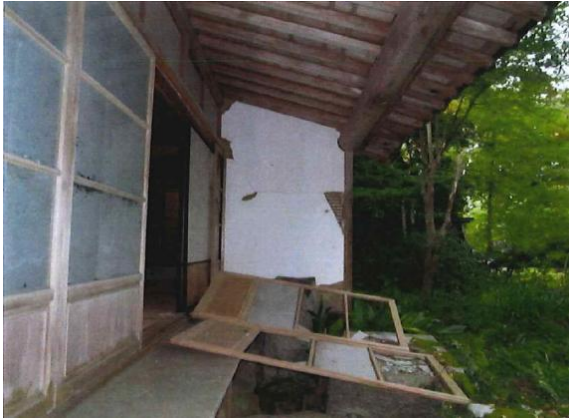
▲北側 下屋 被災後
