| 事業年度 | 事業名 | 所在地 | 補助対象者 | 補助金交付額 |
|---|---|---|---|---|
| 令和7年度 | 高田世界館改修整備事業<br>(国登録有形文化財 平成23年1月26日登録) | 本町六丁目<br>(高田区) | 特定非営利活動法人<br>街なか映画館再生委員会 | 4,723千円 |

歴史的建造物等の概要／事業概要／活用状況

| 事業年度 | 事業名 | 所在地 | 補助対象者 | 補助金交付額 |
|---|---|---|---|---|
| 令和7年度 | 高橋あめや主屋整備事業<br>(国登録有形文化財 平成16年11月29日登録) | 南本町三丁目<br>(高田区) | 高橋孫左衛門商店 | 1,026千円 |

| 事業年度 | 事業名 | 所在地 | 補助対象者 | 補助金交付額 |
|---|---|---|---|---|
| 令和7年度 | 保阪家住宅温室修繕事業<br>(国登録有形文化財 令和6年3月6日登録) | 大字戸野目<br>(津有区) | 個人 | 1,923千円 |

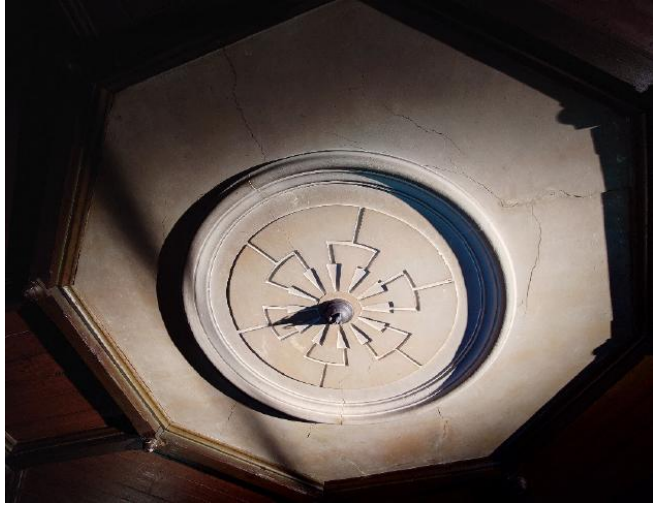
特に、漆喰天井の修繕では、古い左官天井をそのまま残し、剥離剥落への安全性を高めた新技術を用い、建物の価値や歴史性を大きく損なわない形で、現代技術である高浸透性樹脂で補修する工法を実現しました。

▲新技術を用いて落下防止対策を施した漆喰天井

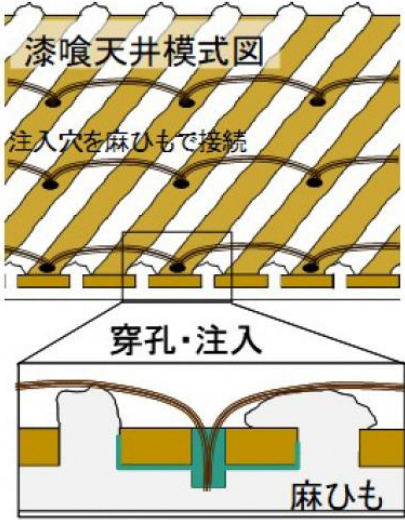
▲技術概要図

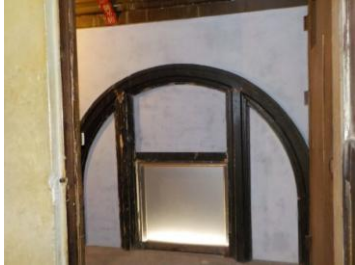
▲経年で破損し雨漏りしていた 漆喰壁の補修

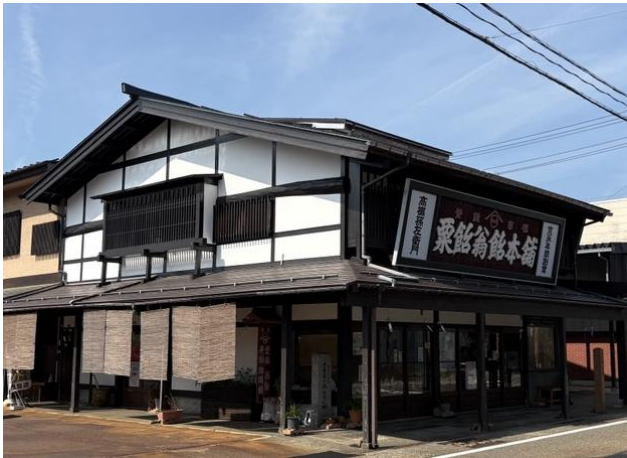
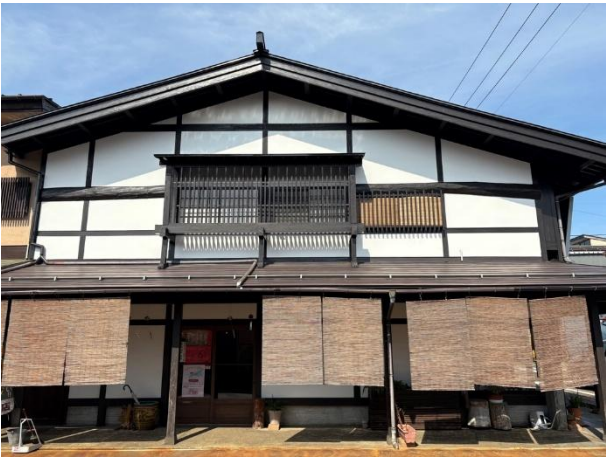
経年劣化していた東面及び西面の漆喰壁の補修や木部の塗装を行いました。

▲補修後（東面）

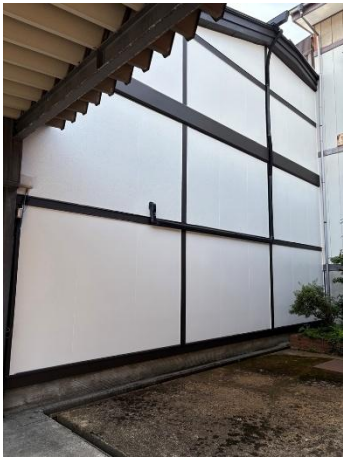
▲補修後（西面）

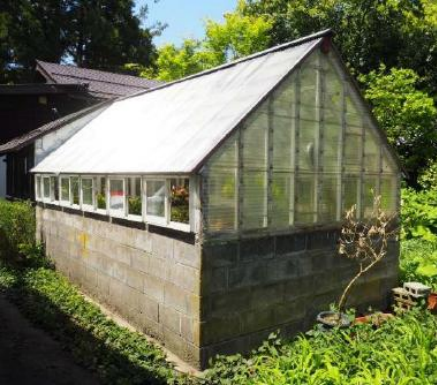
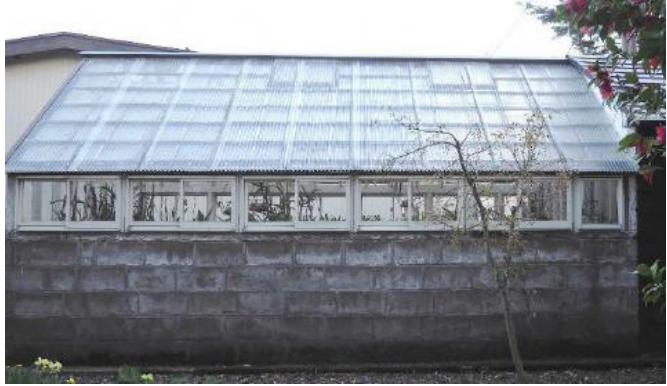
▲改修前：当初の板ガラス屋根が経年で破損し、その上に塩ビ波板を張り付けていた。

温室は雪害により当初のガラス屋根が破損して塩ビ波板で覆われており、それにより換気の手動式天窗も開けることができなくなっていました。また、コンクリートブロック基礎は表面の経年劣化が目立っていました。

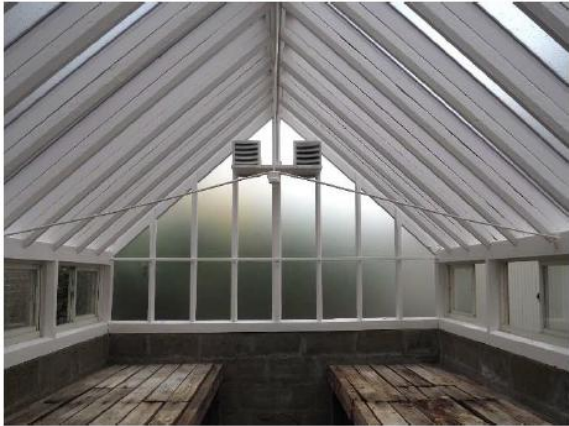
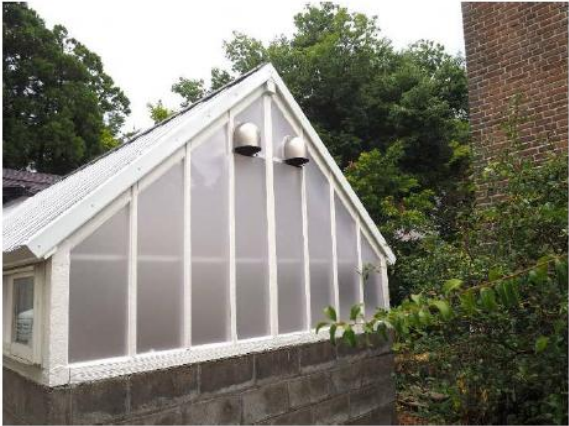
▲改修後：塩ビ波板を耐候性樹脂版に葺き替え、換気機能も新設した。

屋根を耐候性樹脂版で葺替え、換気と温度調整のために頂部に棟換気金物を設置、妻壁に換気扇を新設しました。あわせて、ブロック基礎の劣化防止対策と木部塗装などで温室及び前室の美観を整え、住宅付属温室の戦前の事例として整備しました。

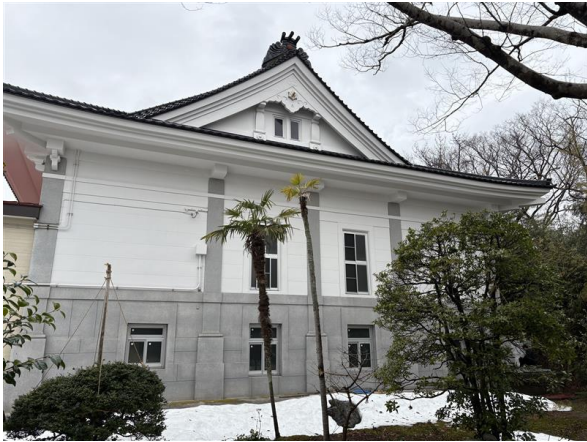
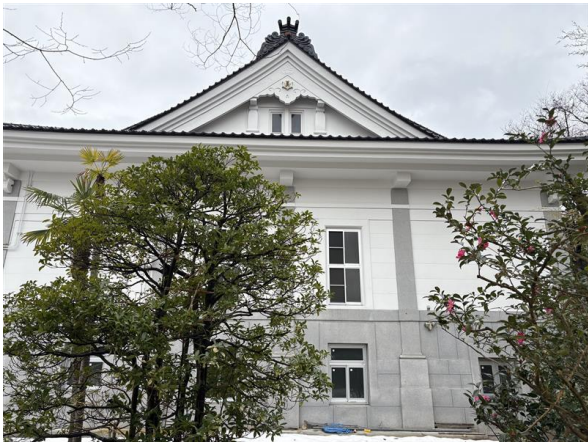
浄福寺本堂外壁にひび割れが発生しており、また、本堂内陣壁にはシミ、カビ、剥がれ等が発生し耐久性が損なわれていました。早期改修工事により貴重な歴史的建造物の耐久性向上を図りました。

▲本堂外壁（東面） 改修後

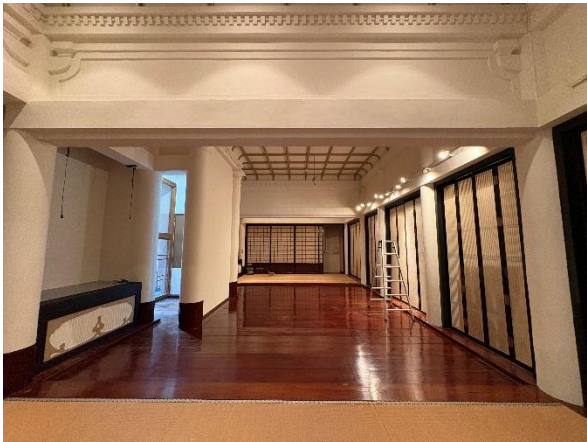
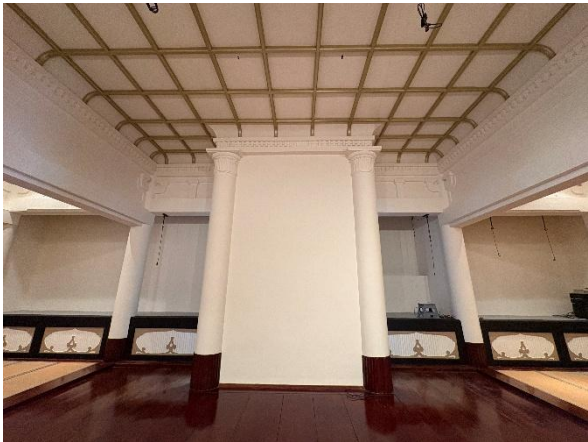
▲内陣 改修後

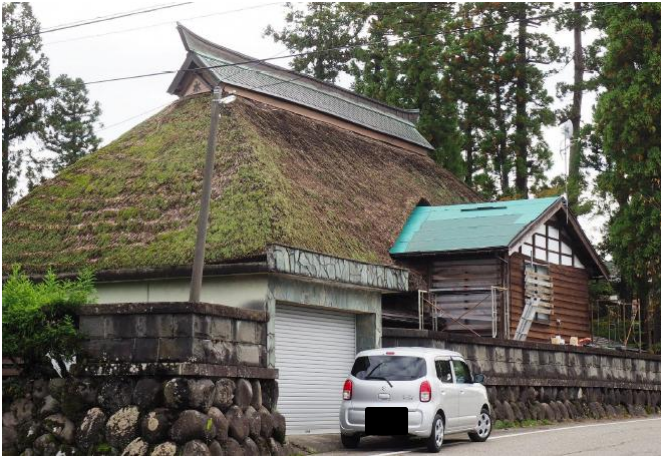
▲北妻面茅葺屋根 施工前

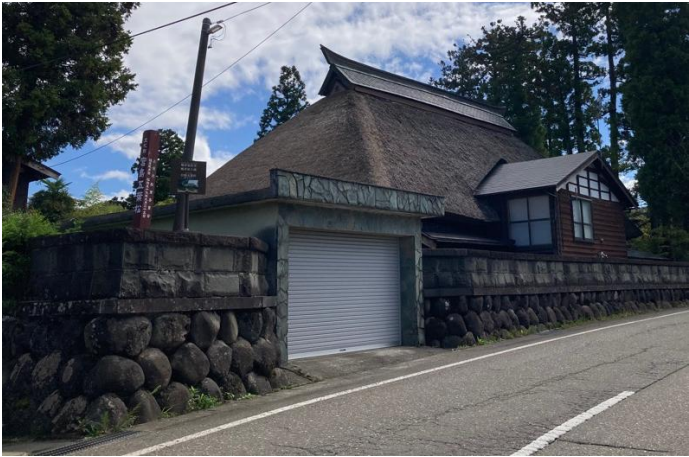
▲北妻面茅葺屋根 施工後▼

鴨井家住宅主屋北妻面の劣化した茅葺屋根を葺き替えました。また、雪害などによる外壁仕上げの修理を行いました。

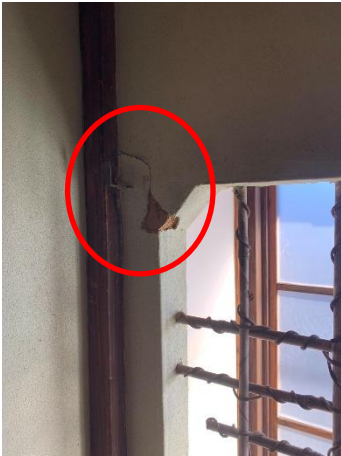
▲オモテニカイ 壁 被災後▼

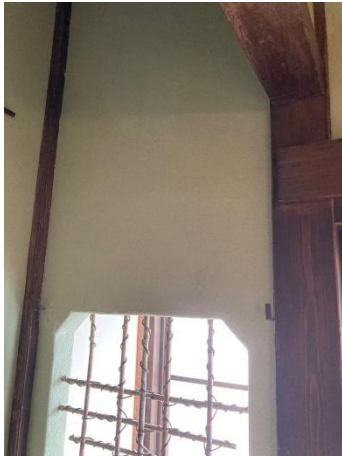
▲オモテニカイ 壁 補修後▼

令和6年能登半島地震で被災した幸村家住宅 主屋(国登録有形文化財)について、オモテニカイの壁補修や渡り廊下の補強を行いました。

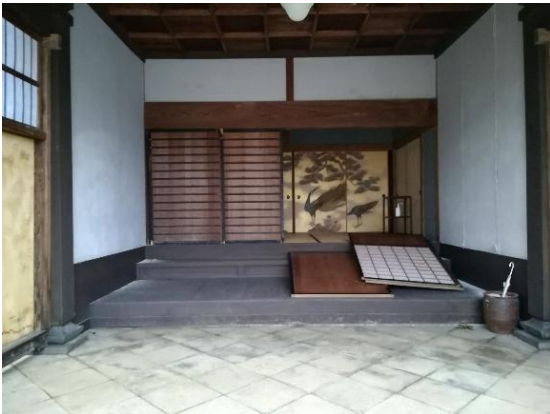
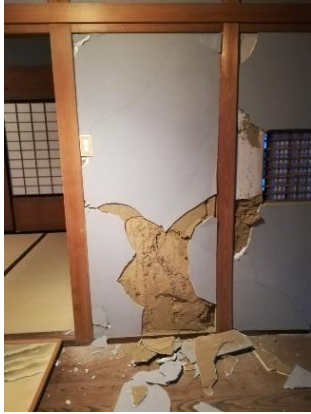
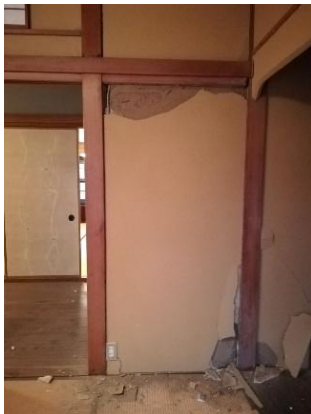
▲被災後の様子 建物の内部は全体的に被害を受けた

令和6年能登半島地震で被災した怡顔亭(いがんてい)(国登録有形文化財)について、損傷部を修繕するとともに耐震壁を配置して、適切な補強を図りました。

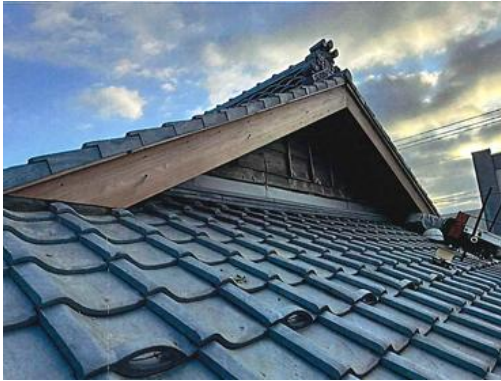
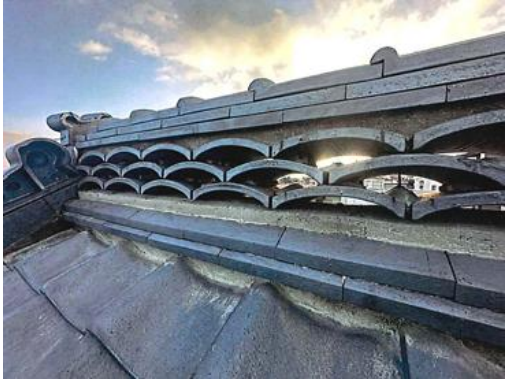
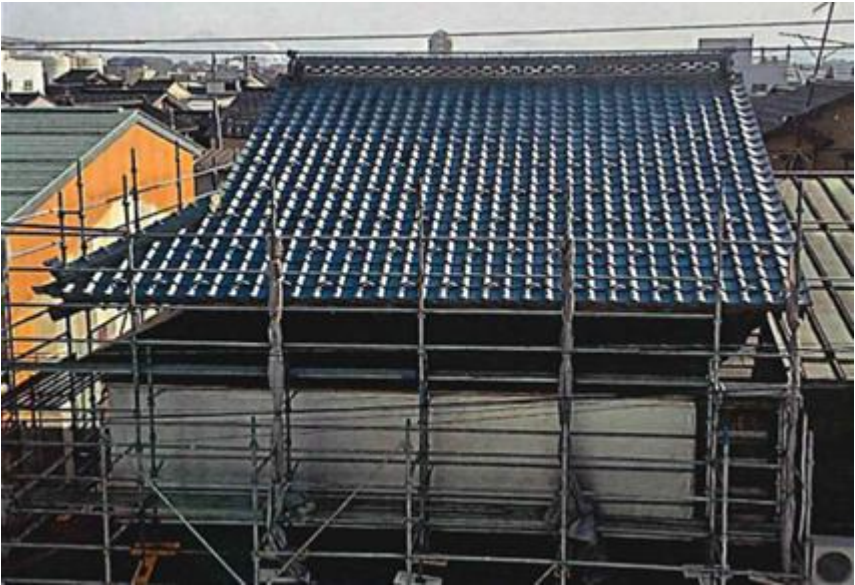
▲  
棟瓦  
(青海波)

竣工後 ▶

令和6年能登半島地震で被災した旧酢屋呉服店店舗兼主屋(国登録有形文化財)について、応急養生していた本屋根の瓦葺などを行いました。瓦は、雪国の歴史的建造物に適したものとするよう、高い耐寒性・耐凍害性、耐久性と景観性などを備えた新潟県の安田瓦を使用しました。
