はじめに

そこで、平成24年度に外堀の内側の桜を対象として、現況調査を実施しました。調査結果を踏まえ、高田公園の桜を、桜の名所としてふさわしい良好な状態で管理すること、計画的な世代更新を実施することを目的として本長寿命化計画を策定しました。

3 現況調査の結果

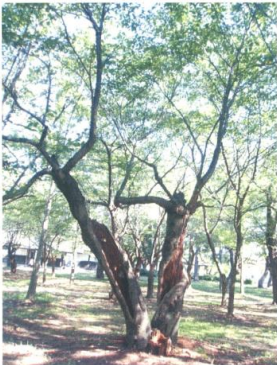
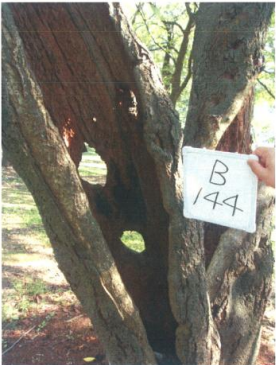
No.22

ゾーン	B	樹木No.	144	樹種	ソメイヨシノ	調査日	H24. 10. 20
形状	H: 10m、 DBH: 44・53cm、 W: 7m× 10m						
年齢	幼・壮・老						
樹勢	1・②・3・4		樹形		1・2・3・④		
特徴	<ul style="list-style-type: none"> ・主幹の上部が欠損し、根元まで腐朽が拡大。 ・腐朽が著しく、主幹のほとんどが空洞。 ・主幹頂部には枝が多い。 						
総合評価	1 (良)・2 (やや不良)・3 (かなり不良)・4 (著しく不良)・⑤ (回復不能～枯死)						
対応区分	<p>Ⓐ: 主幹の腐朽を止められないため衰弱が進み、近いうちに伐採が必要となるが、現在は枝が多くついであり、しばらくの間は通常管理で経過を観察。</p> <p>B: 主幹の腐朽や空洞化が著しく進み枝の再生も少ないため、数年以内に計画的伐採。</p> <p>C: 枯死木であるか、もしくは、幹の倒伏や枝の落下等、利用者への危険が想定されるため、早期に伐採。</p>						
最終評価	5 A: 主幹の腐朽を止められないため衰弱が進み、近いうちに伐採が必要となるが、現在は枝が多くついであり、しばらくの間は通常管理で経過を観察する。過密状態であるため、間引きを検討する。						
写真:	全景		主幹空洞

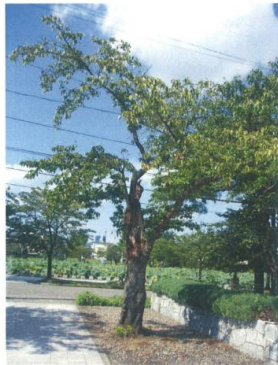
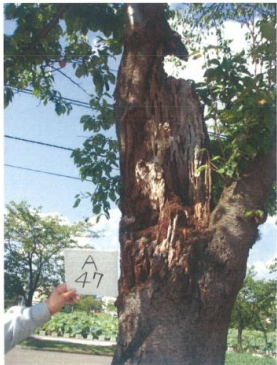
No.15

ゾーン	A	樹木No.	47	樹種	ソメイヨシノ	調査日	H24. 10. 11
形状	H: 7m、 DBH: 49cm、 W: 5m× 8m						
年齢	幼・壮・老						
樹勢	1・2・③・4		樹形		1・2・3・④		
特徴	<ul style="list-style-type: none"> ・主幹の腐朽が大きい。 ・根元も一部空洞化している。 ・博物館の出入り口に位置するため、倒伏や枝の落下による危険性あり。 						
総合評価	1 (良)・2 (やや不良)・3 (かなり不良)・4 (著しく不良)・⑤ (回復不能～枯死)						
対応区分	<p>A: 主幹の腐朽を止められないため衰弱が進み、近いうちに伐採が必要となるが、現在は枝が多くついであり、しばらくの間は通常管理で経過を観察。</p> <p>B: 主幹の腐朽や空洞化が著しく進み枝の再生も少ないため、数年以内に計画的伐採。</p> <p>Ⓒ: 枯死木であるか、もしくは、幹の倒伏や枝の落下等、利用者への危険が想定されるため、早期に伐採。</p>						
最終評価	5 C: 枝葉は多少ついでいるが、博物館の出入り口に位置するため、倒伏や枝の落下による危険性があるため、早期に伐採を進める。						
写真:	全景		主幹腐朽
