2-4 地形及び地質（地盤沈下）

2-4-1 現地踏査及び聞き取り調査結果

表 2-4-1(1) 井戸台帳

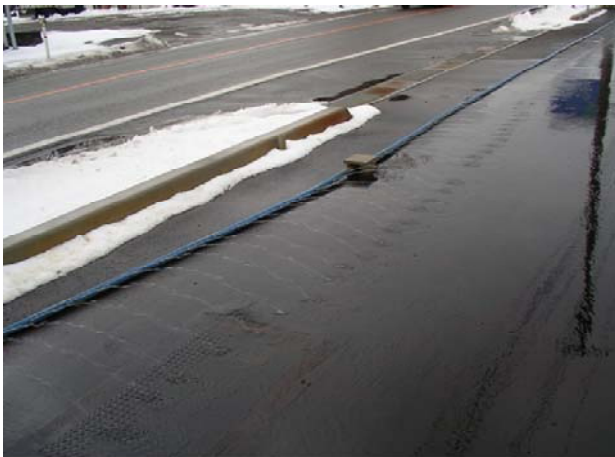
台帳番号		1	井戸写真
井戸情報	所有者	ローソン

特記事項			
<ul style="list-style-type: none"> ・7～8年前に掘削 ・ボーリング井戸から穴空きホースを延長させて散水

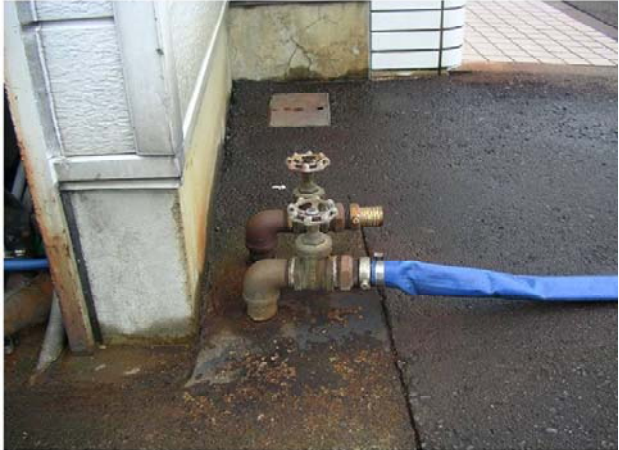
台帳番号		2	井戸写真	
井戸情報	所有者	セーブオン

特記事項				
<ul style="list-style-type: none"> ・午前1~4時は動作が停止 ・降雪により自動で動作する制御となっている。 ・鉄分が多く、融雪後に駐車場が茶色となった。

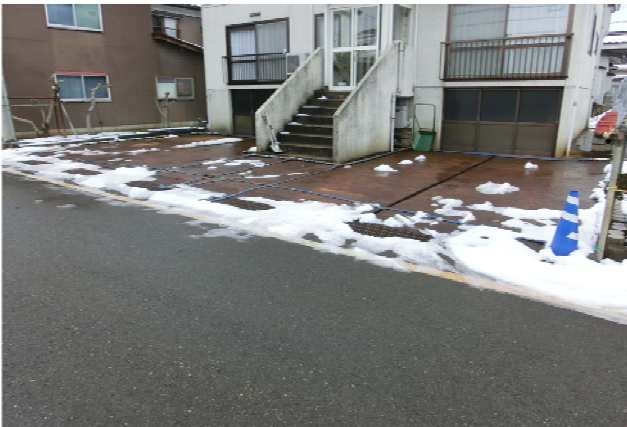
台帳番号		3	井戸写真
井戸情報	所有者	K 氏

特記事項			
<p>・地下水を利用し、融雪している状況が確認できる。</p>
