令和3年度業務  
だんとうの大スギ治療

令和3年11月

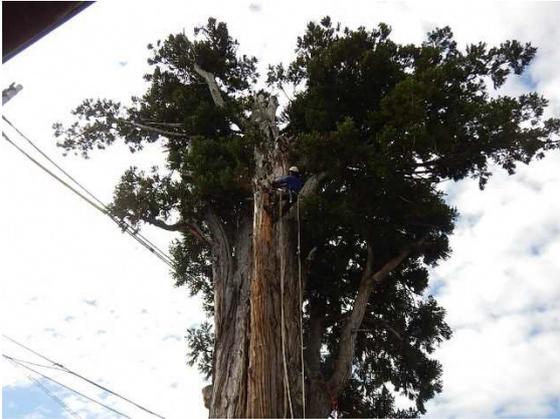
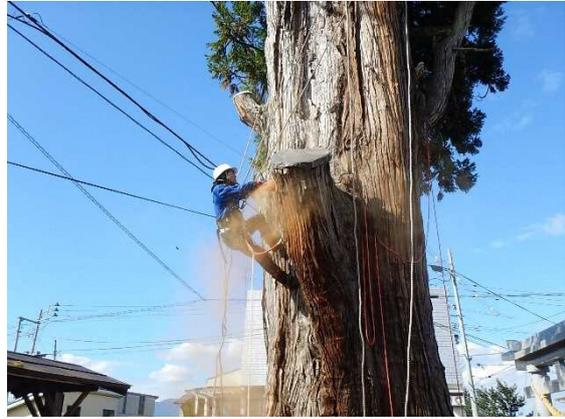
枯れ枝処理は、落枝による第三者災害防止、枯れ枝からの腐朽進行抑制、開口部癒合を阻害する要因の取り除きが主な目的である。

処理後の新たな枯れ枝発生は、樹勢の衰弱傾向を表し、経過観察には有効な手段となる。また、スタブカット（中途切り）に金属で覆った枝に対しても適切な位置で切断処置をおこなった。

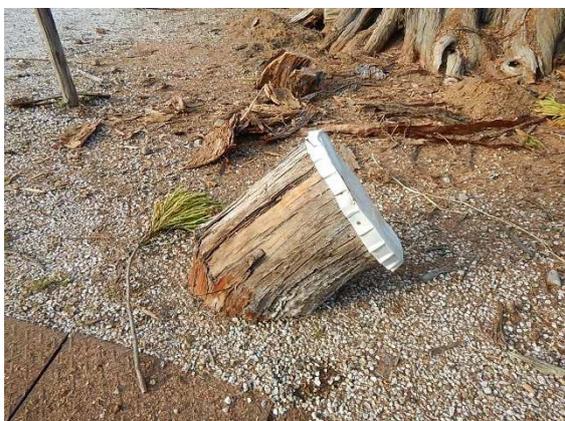
写真1

スタブカット（中途切り）への蓋は腐朽抑制には効果がなかったことが分かった。腐朽の進行を抑える目的で行われたものだが、内部の様子から腐朽が治まった形跡は見られなかったことや、カルスの形成を妨げたことが悪影響となった。（写真1、写真2）

切り口の開口部については雨水が入らないように処置をするか、空洞内の換気を良くし乾燥化を図るため現状のままにするか、樹木医の中でも意見が分かれるところである。仮に閉塞したいとなれば、今までのようなスタブカットに王冠のように塞ぐことではなく、適切な切断と閉塞方法を考えなければならない。

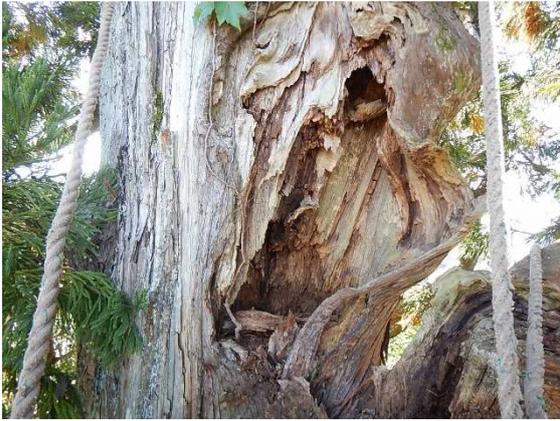
写真 3

頂部にある金属に覆われた2本の内1本を切断したところ、残った主幹に洞があることが分かった。（写真3、写真4）この主幹は令和5年度に樹高の切詰時に切断する予定となっているが、危険度が高いため早期に切詰を行うことが望ましい。

今回の業務で見えてきた、危険要因を早急に排除するため、樹高の切詰を1年前倒しで作業を行いたい。立ち入り防護柵、マルチングについても1年前倒しで作業を行い、その後、地盤の締まり具合や、大杉の葉色を見ながら定期的に土壌改良や活力剤の散布などを行うこととしたい。

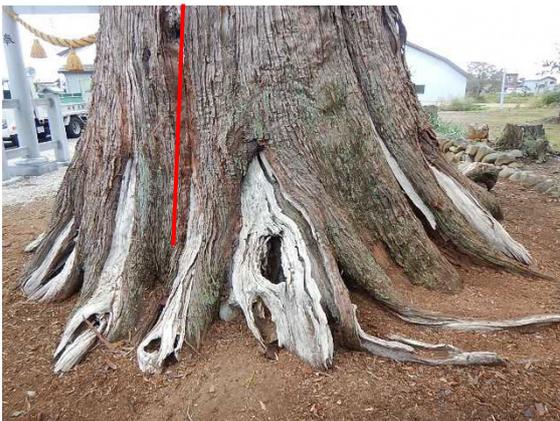
以前から見られたひびわれ箇所

以前から道路側に面した主幹に縦亀裂があり、大風が吹くと開いたり閉じたりする姿が確認されていた。今回新たに鳥居側にも亀裂があることが分かった。この縦亀裂は主幹上部分岐部から地際に続いており、厚い外皮に覆われていたため調査では気付くことが出来なかった。

樹勢が回復しカルスの形成が出来ればさほど広くない縦亀裂は閉塞するものと思われるが、材が接合することはなく今後の検討課題となる。
