## はじめに

高田城址公園の桜を、桜の名所としてふさわしい良好な状態で管理すること、計画的な世代更新を実施することを目的として「高田公園桜長寿命化第一期計画」を平成 26 年（2014 年）3 月に策定しました。

当計画は、これらの取組を今後も継続して推進するため、第二期計画の結果を検証したうえで、第三期計画を策定するものです。

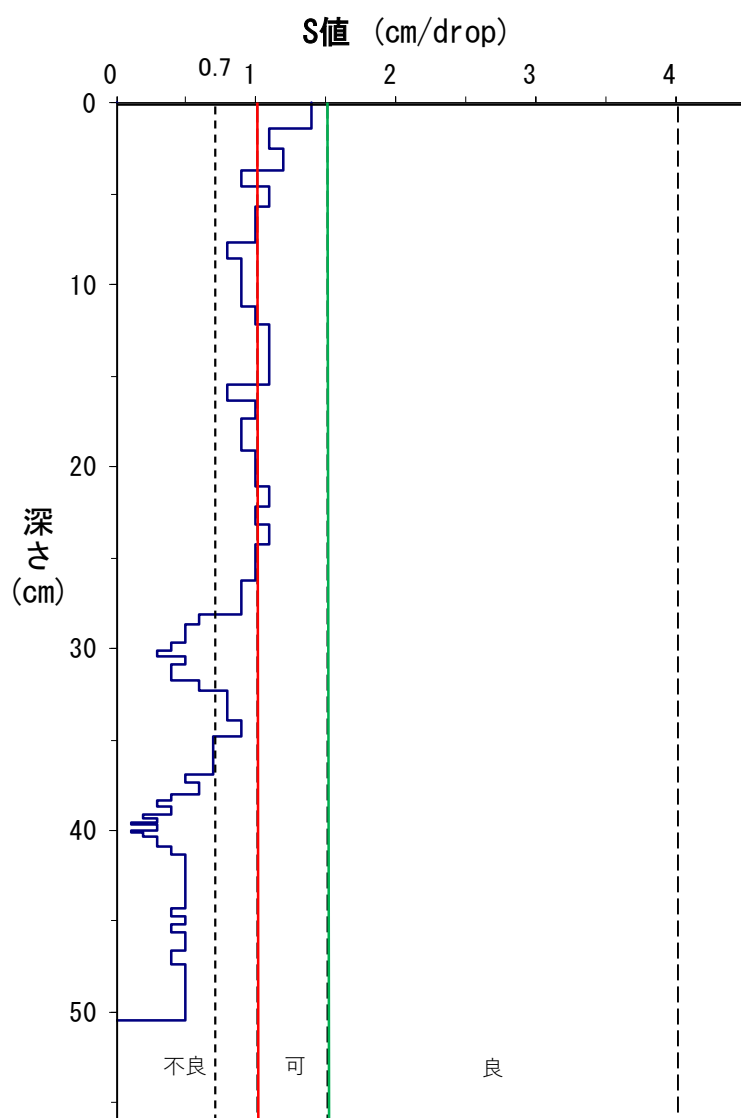
図 8 地点②土壌硬度調査 詳細結果

全体的に良好な軟らかさの層は非常に浅い、もしくは軟らかい層がない地点が多いです。地点①や⑦では良好な軟らかい層が深さ 20 cm 程度まで見られましたが、地点②～⑤は軟らかい層が見られませんでした。地点⑧については、深さ 35～45cm のあたりに非常に固い層がありました。一方で、地点⑩は深さ 10cm 程度まで膨軟すぎる層があり、その下に良好な軟らかさの層が見られました。

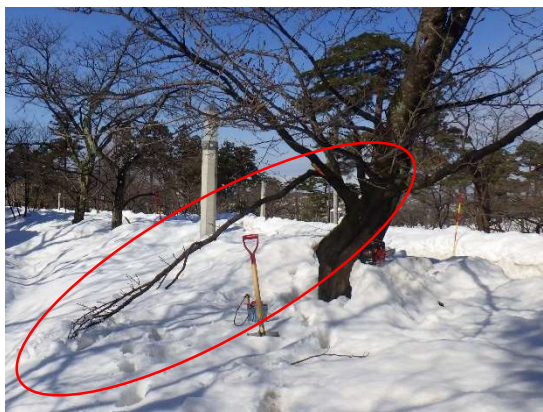
図 12 雪による枝折れ（令和 3 年 1 月）

枯枝や腐朽枝などのうち、桜守で対応が可能な 2,102 本（主に H30 調査「評価 1～5A」の桜を各 1 回ずつ）の計画に対し、計画の約 2.5 倍となる 5,286 本を実施しました。大雪による枝への着雪（主に令和 2 年度）や、高温障害（主に令和 5 年度）などの気象条件により折枝や枯枝が多く発生したと考えられます。これらを放置することは公園の安全管理上好ましくないことや、桜の健全な生育のために除去する必要があることから、対象数を増やし実施しました。

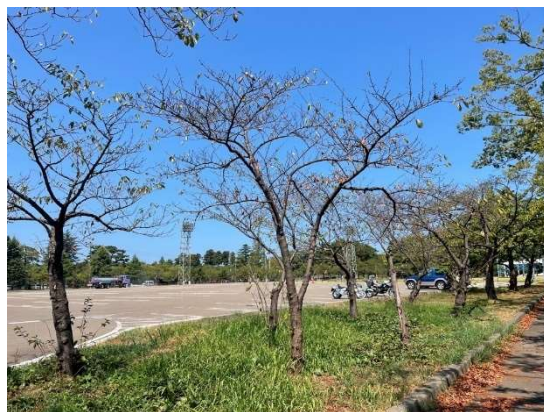
図 13 葉の変色・落葉（令和 5 年 8 月）

- ・ソメイヨシノは1つの花芽から平均3～4輪の花が咲くとされていて、樹勢が旺盛なソメイヨシノは1つの花芽から5～6輪、それ以上の花数が咲くことも知られています。各年の調査結果から、高田城址公園では概ね平均程度の花数が確保されていると言えます。
- ・桜は光合成で蓄えた養分を使って花芽を作り、前年の夏頃には既に花芽が形成されると言われていることから、その時点で花付きが決まると考えられます。
- ・花数に影響を与える要素として、前年の積雪や気温、降水量などの気象条件が考えられます。
- ・令和3年1月の大雪により、園内の多くの桜が枝折れの被害を受けました(図12)。このため、令和3年の夏頃には枝葉の量が通常より少なくなりました。令和3年の春に開花した花は、令和2年の夏頃に形成された花芽が元になっているため、大雪の影響を受けていません。しかし、令和3年の夏の枝葉量が少なかったため、その後の花芽の形成に影響が出たと考えられます。従って、令和3年から令和4年にかけての花数の減少は、令和3年1月の大雪による枝折れが影響したものではないかと考えられます。
- ・樹勢診断の項目でも触れたとおり、枝に積もった雪の除去を行うことが枝折れを抑制し樹勢衰退を防ぐため、花数の増加・維持に繋がります。
- ・令和5年8月は、例年と比較して顕著な高温少雨となりました。高温少雨が長期間続くと、桜は樹体内の水分を外に逃がさないよう自ら葉を落とします。そのため、通常では11月頃から始まるとされる葉の変色（紅葉）や落葉が8月の時点で園内の至るところで確認されました(図13)。この状況により、例年と比較して光合成を十分に行うことができず養分を蓄えられなかったことから、令和6年の花数が減少したものではないかと考えられます。

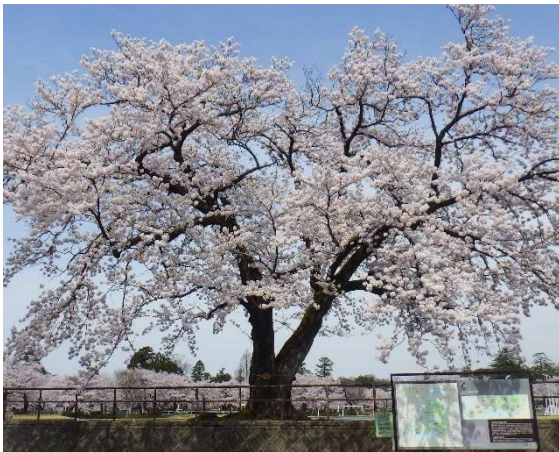
図 17 陸上競技場周辺の桜（評価 0）

- ・平成 31 年から令和 5 年にかけて減少した「評価 3」のほとんどは、第二期計画で回復が見込めない桜を伐採して花付きの悪い桜が少なくなったことが大きな要因と考えられます。
- ・令和 5 年時点の「評価 4」のほとんどは、第二期計画内で植え替えを行った新しい苗や萌芽更新を図っている桜であることから、今後花が増えて評価が良くなっていくことが考えられます。
- ・令和 5 年から令和 6 年にかけての「評価 3・4」の増加は、花数調査の考察と同様、令和 5 年 8 月の高温少雨の影響であると考えられます。
- ・令和 3 年から令和 4 年にかけての「評価 1」の減少は、花数調査の考察と同様、令和 3 年 1 月の大雪による枝折れの影響であると考えられます。
- ・各年の調査において「評価 0・1」が多い場所は、広場であることや堀に面していることから、日照条件が良好であり、光合成が促進されやすい環境であることが影響しているのではないかと考えられます（図 17）。加えて、土壌透水試験の結果において、陸上競技場（土壌調査地点③）及びひょうたん池西側広場（土壌調査地点⑥）では、それぞれ「可」及び「良好」となっており、根から水分を吸収しやすい環境となっていることも影響しているのではないかと考えられます。
- ・「評価 3」が多い場所は、桜より樹高が高い樹木が周囲にあり日照条件が悪く、光合成が促進されにくい環境であることが影響しているのではないかと考えられます（図 18）。

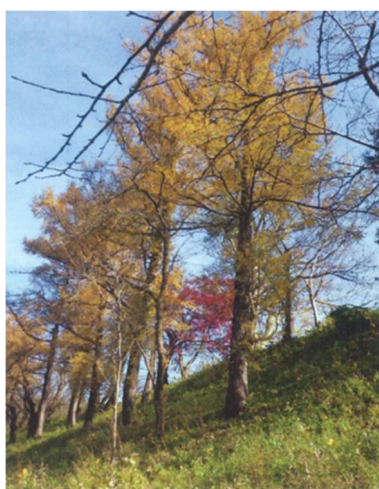
図 39 日照改善（剪定前）

- ・枯枝や腐朽枝、生育上不要な枝（交差枝など）の剪定により、桜の良好な生育環境や公園利用者への安全を維持できました。
- ・高枝切り鋸や脚立・二連梯子などで実施可能な幹枝は、直営（桜守）で実施し（図 37）、高所作業車が必要な高所などの幹枝は、業者委託で実施しました（図 38）。
- ・NJN からの指導・助言のもと、剪定の位置や切り方などの基準を統一した上で剪定を行いました。
- ・園内での工事などに伴い、やむを得ず健全な枝の剪定を行う場合には、桜守や都市整備課職員の立会のもと剪定を行い、桜への影響を最小限に抑えるよう努めました。
- ・剪定後の傷口から腐朽菌の侵入を防ぐため、保護剤を塗布しました。
- ・土塁周辺の桜は、桜以外の樹木による日照障害が生じていることから、日照改善を目的とした桜以外の樹木の枝払いを行いました（図 39、40）。

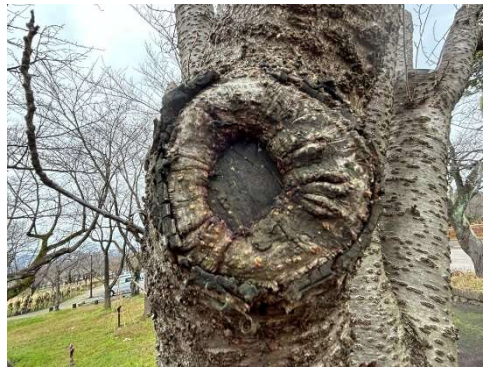
図 41 切口の巻込み状況

- ・NJN からの指導・助言により桜にとって適切な剪定を実施した結果、切口の巻込みが見られ、腐朽進行の抑制が図られたと考えられます（図 41）。
- ・交差枝などを剪定することで、樹形の乱れを未然に防ぎ、安定した樹形を維持することができたと考えられます。
- ・過年度の NJN の報告により「①枯枝の放置は公園の安全管理上問題があること、②不適切に処理された残枝は樹幹への腐朽進行につながること、③内向枝などは着雪を大きくし陽光を遮るため適切な位置で切除すること、④切り戻しを確実にすることなどは、桜管理の基本である」とされています。
- ・保護剤の塗布は、NJN より「健全組織への菌侵入を阻止するが効果は数週間で失われ、傷口の乾燥防止効果による亀裂防止とカルス形成の助長効果程度と考えられる。」と報告があります。
- ・引き続き、NJN などからの指導・助言を受け、知識及び技術の向上を図りながら統一的な剪定基準によって、桜の生態的観点のほか、公園の安全を図る観点からも、園内全体の桜を対象に継続実施していく必要があります。
- ・枯枝や腐朽枝の発生を抑制するためには、土壌改良および整枝剪定による樹勢回復が重要です。近年、異常気象の影響により大量の枯枝や腐朽枝が発生しています。第三期計画では、土壌改良の低労力化および効率化を図ることにより、整枝剪定に多くの時間を割き、樹勢回復を図る必要があります。
- ・桜は陽樹で日照を好む性質があることから、日照改善により光合成を促進させる生育環境を作ることが必要です。依然として日照が阻害されている桜があることから（図 42, 43）、桜と他の樹木のバランスを考慮し、高田城址公園基本計画に基づく緑化方針や各エリアの特徴を踏まえ、継続して改善を図る必要があります。
