はじめに

高田公園の桜を、桜の名所としてふさわしい良好な状態で管理すること、計画的な世代更新を実施することを目的として「高田公園桜長寿命化計画（第一期）」を平成 26 年（2014 年）3 月に策定しました。

1. 現況調査

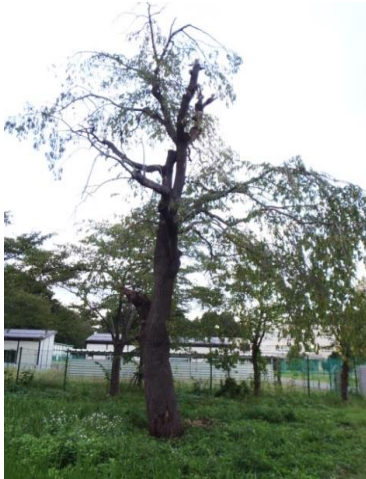
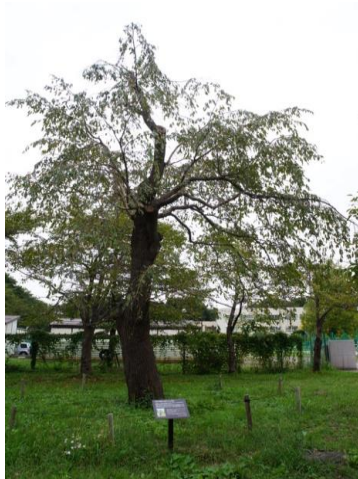
表 3 詳細調査票（見本）

高田公園桜調査 詳細調査票								
							No.	22
ゾーン	C	樹木番号	54	品種	シダレザクラ	調査日	H30.10.4	
樹高	8.5m	幹周	190cm	枝張り	8.0 × 7.3 m	成長段階	成木	
樹形	1	0: 自然樹形 1: やや乱れる 2: 崩壊がかなり進む 3: ほぼ崩壊、奇形化 4: 完全に崩壊						
樹勢	0	0: 旺盛に生育 1: やや弱るが目立たない 2: あきらかに異常 3: きわめて劣悪 4: ほとんど枯死						
枝	0	0: 正常に伸長 1: やや短い 2: 明らかに短く細い 3: 極度に短小 4: ほとんど伸長していない						
葉	0	0: 正常な大きさ 1: 所々小さい 2: 全体にやや小さい 3: 全体に著しく小さい 4: 葉はわずかで小さい						
枝葉密度	0	0: バランスがよい 1: やや劣る 2: 全体にやや疎 3: 著しく疎 4: ほとんど枝葉がない						
樹皮	0	0: 新鮮 1: 活力のない部分がある 2: 全体に活力がない 3: 著しく活力がない 4: 大部分が壊死						
枯れ枝	1	0: ない 1: 部分的 2: 多い 3: 非常に多い 4: 生存枝がほとんどない						
腐朽病害	2	0. ない 1. 剪定痕・枝抜け痕等の腐朽 2. 大枝・幹が腐朽 3. 幹の腐朽が進む 4. 幹の大部分が腐朽						
部位別の被害程度*	幹	心材腐朽	1	辺材腐朽	0	キノコ	なし ()	
	根株	心材腐朽	1	辺材腐朽	1	不定根の発生	なし	
病虫害*	穿孔虫	0	その他	(症状:)				
根元の状態	根の損傷	なし	(状態:)					
	踏み固め	なし	(状態:)					
■全体の所見（生育状態）								
樹形の特徴	単幹、大枝欠損				主幹欠損	なし ()		
注視すべき状態	伐跡の枯下り: 大枝、空洞: 根株.							
周辺環境	立木密度	疎	日照	良	構造物近接	なし		
■長寿命化対策								
第一期事業の対策:	・腐朽部除去 ・土壌改良 ・踏圧防止柵

(現状の考察)	・樹勢が回復 ・枝葉密度が改善							
第二期以降の対策(案):								
【腐朽部の処理】	幹、枝抜け痕、大枝切断部.							
【土壌対策】	土壌改良.			【不定根誘導】 -				
【生育環境の改善】	-			【その他】 枯れ枝除去.				
■外観写真:	H24年度 (No. 209) 前回評価 4			H30年度 簡易評価 4

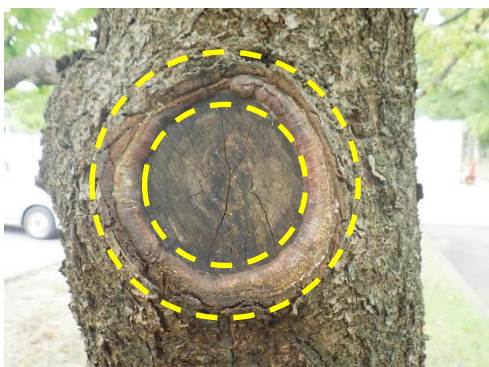
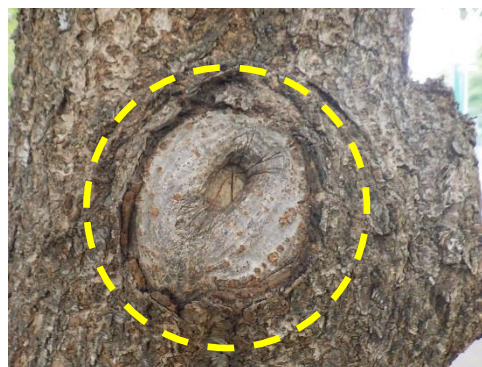
図 17 剪定口の巻込み様子（剪定後約半年）

図 18 剪定口の塞がりの様子

- ・過年度のNJNの報告より「①枯枝の放置は公園の安全管理上問題があること、②不適切に処理された残枝は樹幹への腐朽進行につながること、③内向枝などは着雪を大きくし陽光を遮るため適切な位置で切除すること、④切り戻しを確実にすることなどは、桜管理の基本である。」とされています。
- ・樹木の生態的観点から適切な位置とされる位置で剪定した結果、個体差はあるものの傷口の巻込み・癒合が確認（図17・18）されています。腐朽が切除箇所ですべて確実に止められたかどうかは現時点で判断できませんが、少なくとも巻込み・癒合によって腐朽進行抑制が図られていると考えられます。ただし、傷口の巻込み・癒合には、樹木の体力がある程度必要なため、施肥や土壌改良により樹勢回復・向上をあわせて図っていく必要があります。
- ・傷口保護剤の塗布は、NJNの報告より「健全組織への菌侵入を阻止しますが効果は数週間で失われ、傷口の乾燥防止効果による亀裂防止とカルス形成の助長効果程度と考えられる。」とあります。
- ・引き続き、専門的知見を有するNJN等からの指導・助言を受け、知識及び技術の向上を図りながら統一的な剪定基準によって、桜の生態的観点のほか、公園の安全を図る観点からも、園内全体の桜を対象に継続実施していく必要があります。
- ・被圧木の伐採や枝打ちにより日照、通風の改善が図られ、効果が確認されている桜もあることから、引き続き、桜の個体状況に応じた周辺環境の改善を図ることも必要です。また、公園管理の視点からも、高木（松、杉等）の混み合った薄暗いエリア（Aエリア：ひょうたん池周辺、Bエリア：忠霊塔周辺等）の日照環境の改善など、桜以外の公園樹木の管理も重要です。

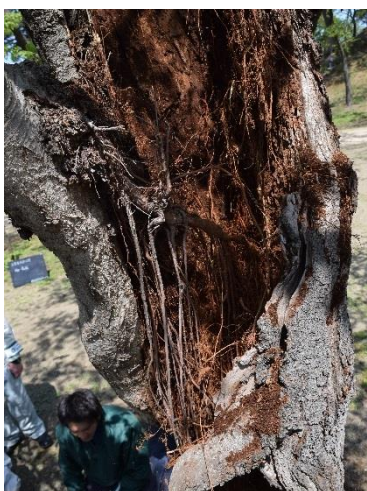
図 19 樹幹内部の不定根発根状況

- ・詳細調査結果による樹勢回復状況は、実施した桜のうち、樹勢回復の確認された個体は約7割（表 10 より 68.8%）あり、治療方法に一定の効果があるものと思われます。
- ・一部の桜では、不定根の発根は容易であることは確認できたものの、土壌改良をあわせて実施していなかった個体もあります。地表面へ誘導した根を地に根づかせるためにも、土壌改良もあわせて実施するなど土壌環境の改善を図ることが重要です。
- ・不定根が土壌に到達し、土壌環境が良いと急速に不定根が肥大成長することが知られていますが、不定根誘導を実施した桜のいずれも幹化するまでは至っていません。不定根が機能を十分に発揮するためには相当の時間、経費、専門的技術を要します。
- ・また、主幹の補助機能を果たすまでの間、倒伏防止の支柱設置も必要です。
- ・外科手術的な作業を含む専門的治療として試みた不定根誘導は、NJN の助言より「3年周期の治療が適期。これを3回繰り返す。」とあることから、今後も引続き、3年毎×3回の施術を目安に継続することが必要です。

- ・主幹の腐朽部分あるいは空洞内の一部を処理し、保水材を充填した後、乾燥しないように被覆して不定根の発生を促しました。
- ・第一期計画では計 16 本について、造園業者又は NJN に委託して実施しました。
- ・H28 年度 4 月の NJN による不定根誘導実施の際には、外科的治療要素を含む当該手法の造園業者への技術伝達・向上のため、上越市公園緑地建設業協会の会員も招き、作業を実施しました。

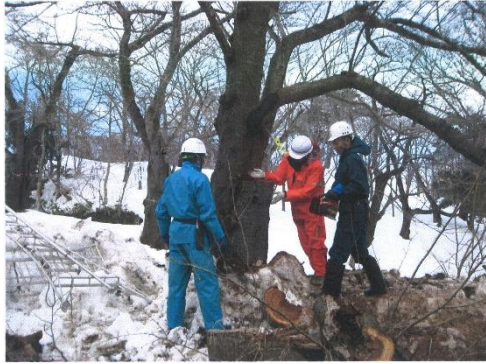
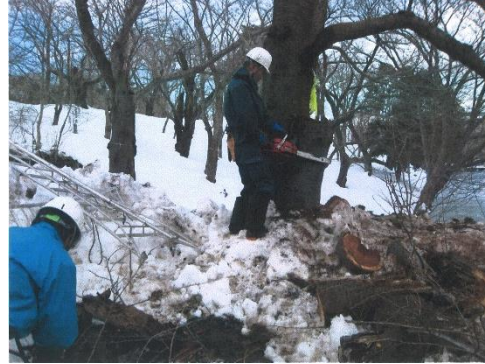
- 雪国上越の高田では、例年 1m を超える積雪（高田測候所における過去 30 年間の最深積雪は平均 122cm）があり、湿り気を帯びた重たい雪が降り積もります。そのため、雪による主幹の欠損、太枝の折損等の雪害の影響を受けた個体が多く存在します。また、枯枝の不適切とされる位置での剪定処理による枯下がり（腐朽が幹枝の下部方向へ進行）等に起因する大きな腐朽空洞がある個体も多数存在します。
- 対象の個体は概ね樹勢が衰退しており、傷口が大きいことから腐朽を止めることは困難ですが、腐朽の進行抑制、公園利用者の安全確保、公園の美観上の観点からも今後も継続して実施していくことが必要です。

- ・主幹又は太枝の腐朽部について、枯死した部分を切除し、切口に防腐剤等を塗布しました。
- ・第一期計画では計 106 本について、造園業者又は NJN へ委託して実施しました。
- ・造園業者へ発注の際は、NJN から樹木の生態的観点からの切除位置の指導・助言を仰ぎながら実施しました。

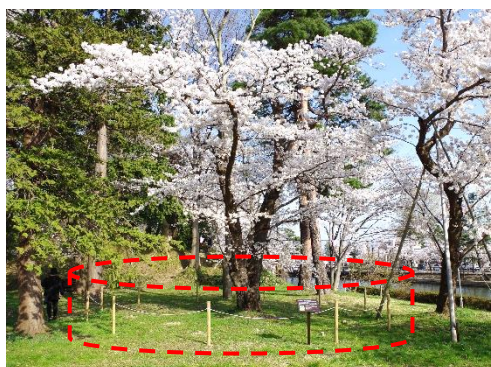
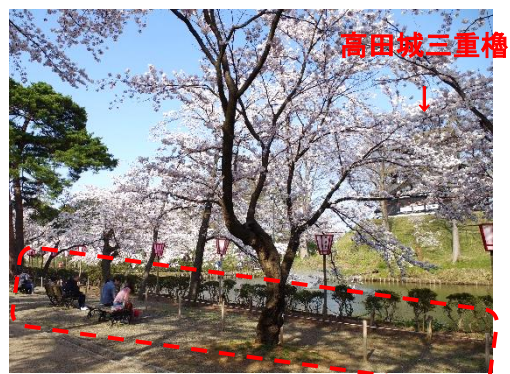
- ・ 前述の(4)①踏圧防止柵の設置(P20)と同様に踏圧害が軽減され、一定の効果が現れています。また、踏圧対策の目的を看板で紹介等により利用者の理解も得られ、今後もエリアや個体別に、園内の利用動線を考慮しながら実施を検討する必要があります。

- ・ 個体毎の生育状況、利用動線、土壌固結状況に応じて、根系周囲に踏圧防止柵（木杭ロープ）を設置しました。
- ・ 第一期計画では計9本について、造園・土木業者又はNJNへ委託して実施しました。
- ・ なお、高田城三重櫓を望むAエリアの内堀沿い（図30）においては、高田公園を代表する撮影スポットとして非常に人気がありますが、人の往来から根を保護するため、エリア的に木杭ロープによる踏圧対策を試行的に取り組みました。
