福島現地視察報告書

(平成28年4月27日～28日実施)

市町村による原子力安全対策に関する研究会

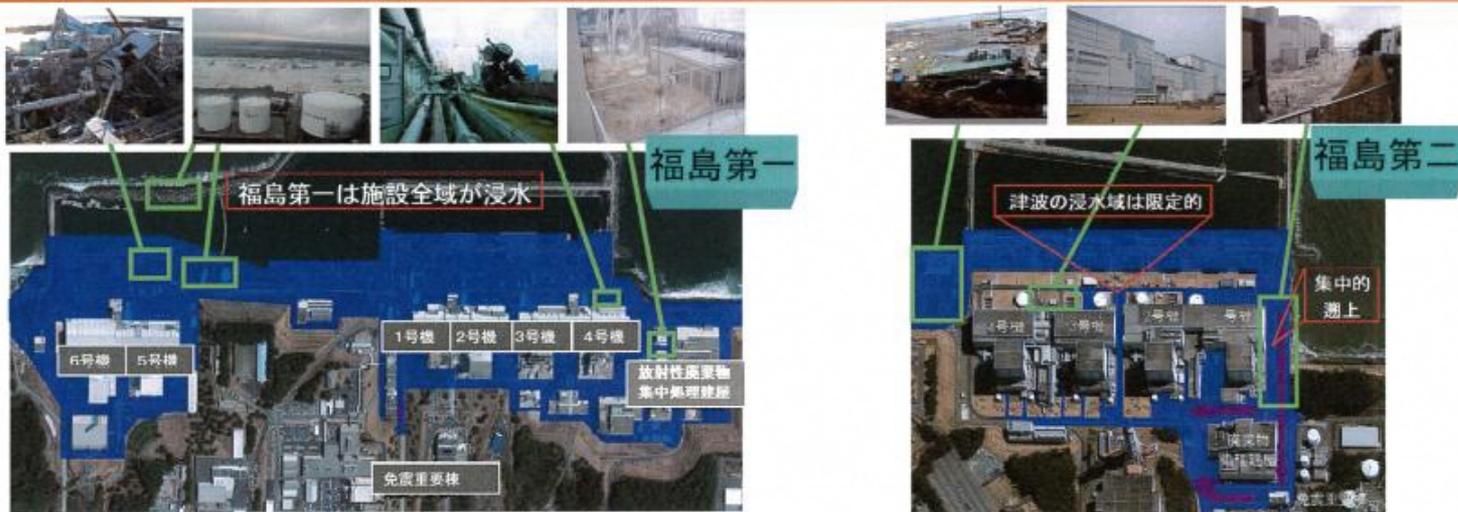
2011年3月11日における津波の状況と設備の被害状況

福島第一原子力発電所							福島第二原子力発電所			
	1	2	3	4	5	6	1	2	3	4	
地震発生時の状況	運転中			定期検査のため停止中				運転中			
外部電源	×			×				○			
非常用ディーゼル発電機 (D/G) (*: 空冷式)	A	×	×	×	×	△	△	×	△	△	△
	B	×	△*	×	△*	△	○*	×	△	○	△
	H	—	—	—	—	—	△	×	△	○	○
非常用高圧電源盤 (M/C)	×	×	×	×	×	○	1/3	○	○	○	
常用高圧電源盤 (M/C)	×	×	×	×	×	×	○	○	○	○	
非常用低圧電源盤 (P/C) ()内は工事中系統数	×	2/3	×	1/2 (1)	×	○	1/4	2/4	3/4	2/4	
常用低圧電源盤 (P/C) ()内は工事中系統数	×	2/4	×	1/1 (1)	2/7	×	○	○	○	○	
直流電源	×	×	○ → ×	×	○	○	3/4	○	○	○	
海水ポンプ	×	×	×	×	×	×	×	×	1/2	×

○または分数
: 使用可 (分数の場合は、
使用可能な系統数を表示)

△: D/G本体は被水していないが、
M/C・関連機器等の水没により
使用不可

×: 使用不可

—: 設備無し

分数: 上流の給電元のM/Cが使用
不可のため受電不可

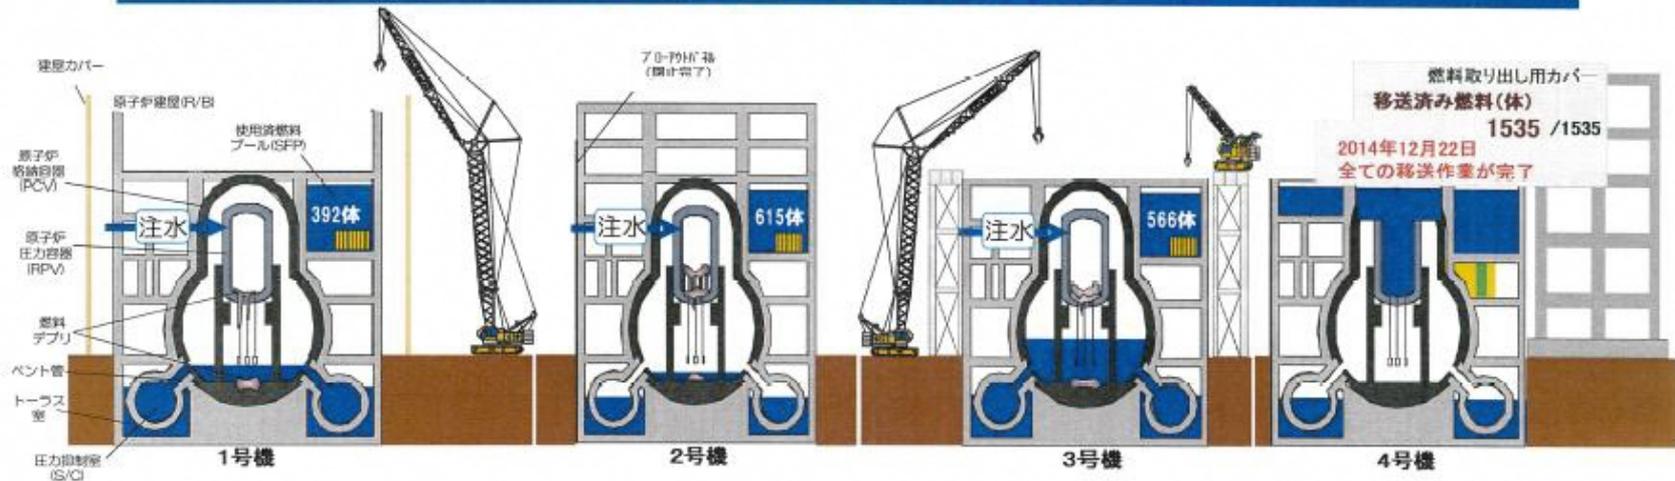
(1) 1~4号機の状況

各号機ともに「冷温停止状態」を継続

2016年3月31日 5:00 時点の値

圧力容器 底部温度	格納容器内 温度	燃料プール 温度	原子炉 注水量
1号機	約15℃	約15℃	約16℃	約4.5m ³ /時
2号機	約20℃	約21℃	約26℃	約4.3m ³ /時
3号機	約18℃	約18℃	約23℃	約4.6m ³ /時
4号機	燃料が無いため 監視不要	燃料が無いため 監視不要	約12℃	—

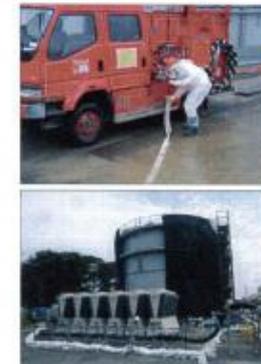
<冷却の多重化>

- 1~3号機の冷温停止状態を維持するために、冷却水の炉内への注水について、6つの予備手段を準備
- 電源を喪失しても、3時間以内には消防車による注水が再開可能
- 注水ポンプの水源となるタンクについても、複数用意されており、多重化を図っている

圧力容器温度や格納容器温度をはじめとした、プラントパラメーターは24時間、常に監視を継続

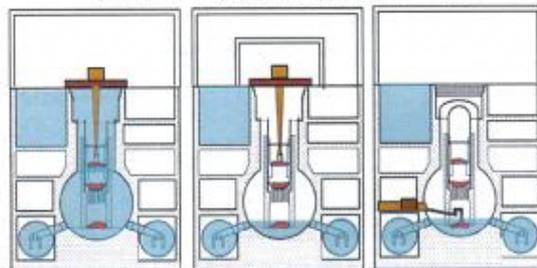
燃料デブリ取り出し工法(イメージ)

- 燃料デブリ取り出しは、燃料デブリを冠水させた状態で取り出す方法が作業被ばく低減の観点から最も確実な方法
- 今後の調査等の結果によっては、原子炉格納容器に水を張らずに燃料デブリを取り出す等の代替工法となる可能性あり

燃料デブリ	水中	気中
取り出し場所	上	横
課題	止水・耐震性	放射性ダスト飛散・放射線遮へい

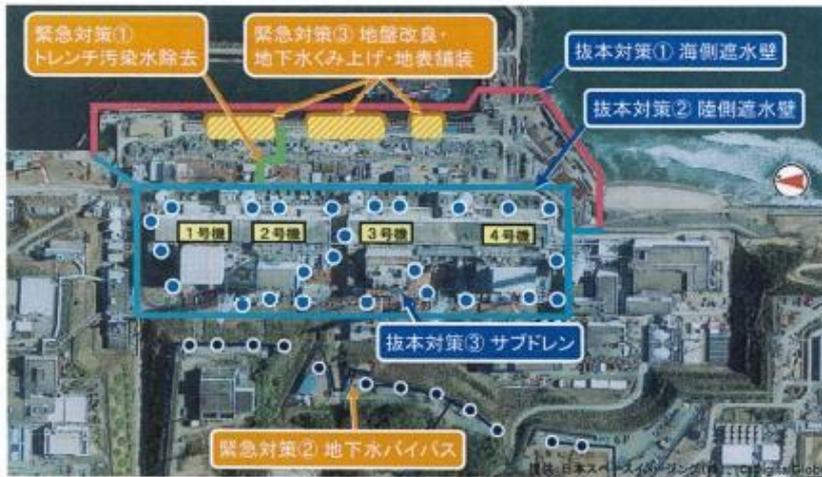
抜本対策② 陸側遮水壁(凍土方式)の設置 汚染水増加抑制・港湾流出の防止

工事が完了した山側の状況

工事が完了した海側の状況

- 建屋を凍土壁で囲み、建屋への地下水流入を抑制
- 2014年6月本格施工に着手
- 2015年9月に山側の工事が、2016年2月に海側の工事が完了
- 2016年3月31日凍結作業開始

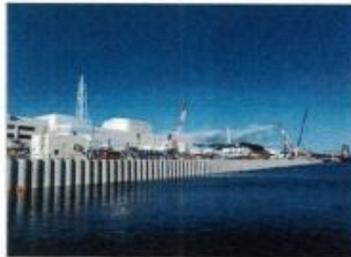
抜本対策① 海側遮水壁の建設

※ 地下水位上昇に伴い鋼管矢板のたわみが増加、舗装面の一部にひび割れ。たわみは設計当初から想定していたもので、鋼管矢板の健全性・遮水性能への影響なし。鋼管矢板への鋼材補強、ひび割れの補修を実施済。

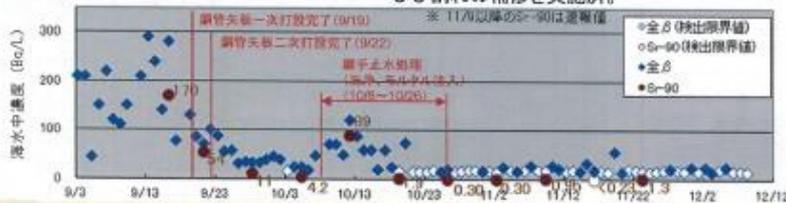
- 1~4号機海側に遮水壁を設置し、汚染された地下水の海洋流出を防ぐ
- 2015年10月26日に閉合作業が完了。港湾内の放射性物質の濃度は低下した状況が継続

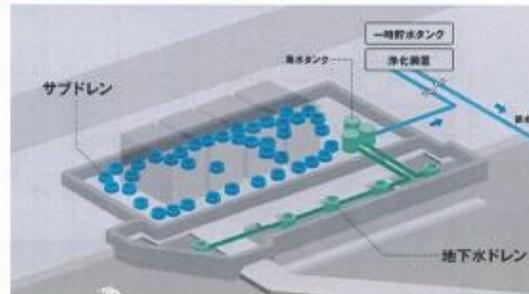
抜本対策③ サブドレンからの地下水くみ上げ 建屋内への地下水流入抑制

新設サブドレンピット

- 建屋近くに設置された井戸(サブドレン)を復旧させて、建屋周辺の地下水をくみ上げることにより、建屋内への地下水の流入を抑制
- 2015年9月3日より地下水のくみ上げ、9月14日より浄化水の排水を開始(3月28日現在合計106回、合計85,015トン排水)

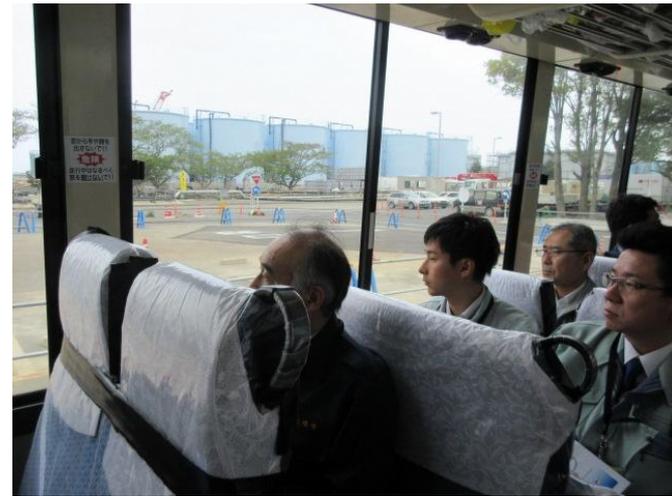
バス車窓から貯蔵タンクを望む
