## 第4章 中ノ俣集落

### 4-1 中ノ俣集落にみる近代化

## 4-2 農家実測（下室ミチ家住宅）

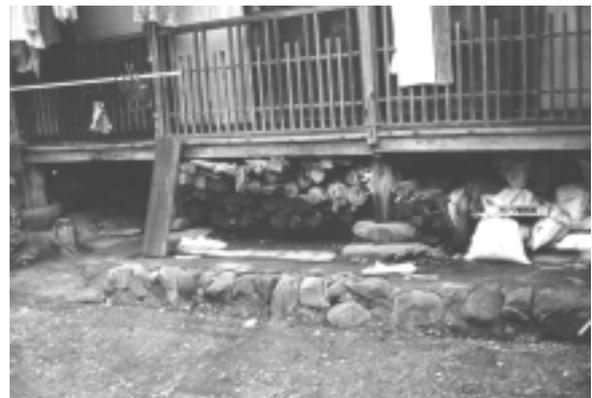
図4-1 床下に収納されている木材

と供給は必ずしも時期的に一致するわけではない。木材の調達が困難であるのはもちろんのこと、豪雪に耐える太い材は貴重である。そのためにも常に解体の後、不要となった木材を貯えておく必要がある。また豪雪地帯特有の特徴として、積雪時期になると窓などの開口部を覆う、雪覆いのための板も必要である。このための木材が、各戸床下や木小屋などにストックされていると考えられる。

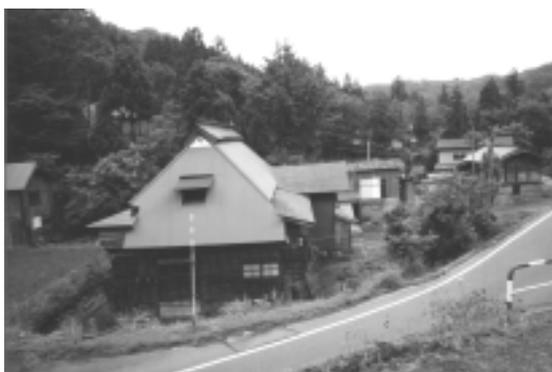
図4-2 差掛屋根をもつ農家

さらに、大屋根が鉄板で覆われていると同時に、その周囲に小さな差掛の屋根が多数存在することがわかる。下屋部分の改造、例えば水廻りの改造やサッシの交換は、ほとんどの農家で行われているようである。これは、住宅内の居住性能を上げるための、小さな工夫とみるべきであろう。

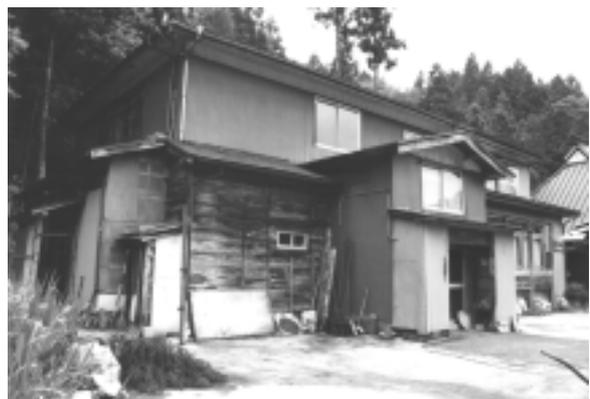
図4-3 北島家

ある。また、北島家のように形式としての中門造の形はそのままに、屋根の葺材を茅ではなく鉄板としている事例がある。今回の調査では、内部調査や聞き取りを行っていないため、この建物が茅葺屋根を持つ中門造農家の大幅な改修なのか、古材を転用して造られたのか、全くの新築なのか、外観のみで判断することは難しい。古材の転用実態を探る上でも、さらなる調査、検討が必要である。

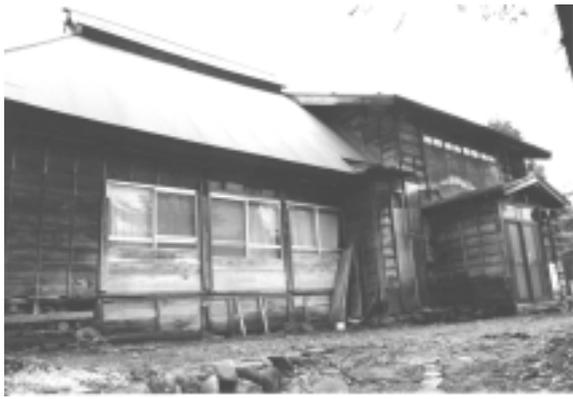
図 4-4 下手改造の農家

下手の改造の場合、動力の変化により馬が不要となることから、ウマヤ部分をニワと一体化して、土間・作業・物置などの作業空間の近代化が行われる場合、あるいはガイドコを中心とした、水廻りの近代化が考えられる。しかし、改造が行われても生業の変化がないためか、中門造の形式をそのまま残し、玄関奥には広い作業用土間がとられる場合が多い。

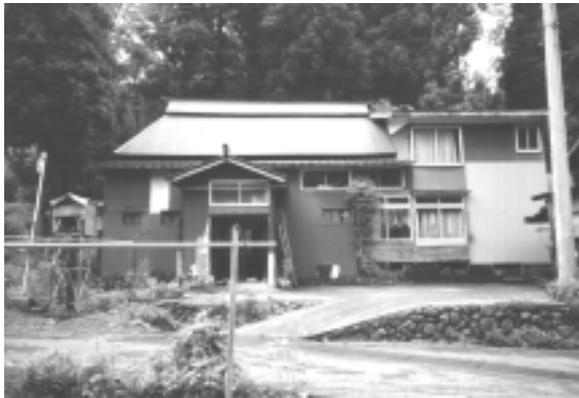
図 4-5 上手改造の農家

一方、上手を中心とした改造の場合、ザシキの居室・生活空間としての近代化が考えられる。改造部分は農家形式を残している事例は少なく、居室化された通常の2階建となる場合が多い。

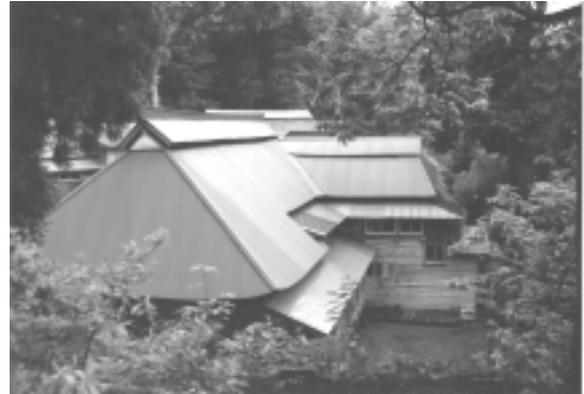
図 4-6 屋根を切り上げて設けられた窓

また、この他にも部分改造が随所で行われている。具体的には、梁行屋根の一部を切り上げて、窓を設ける改修が多数見られるが、これはチャノマの明り取りのためと考えられる。

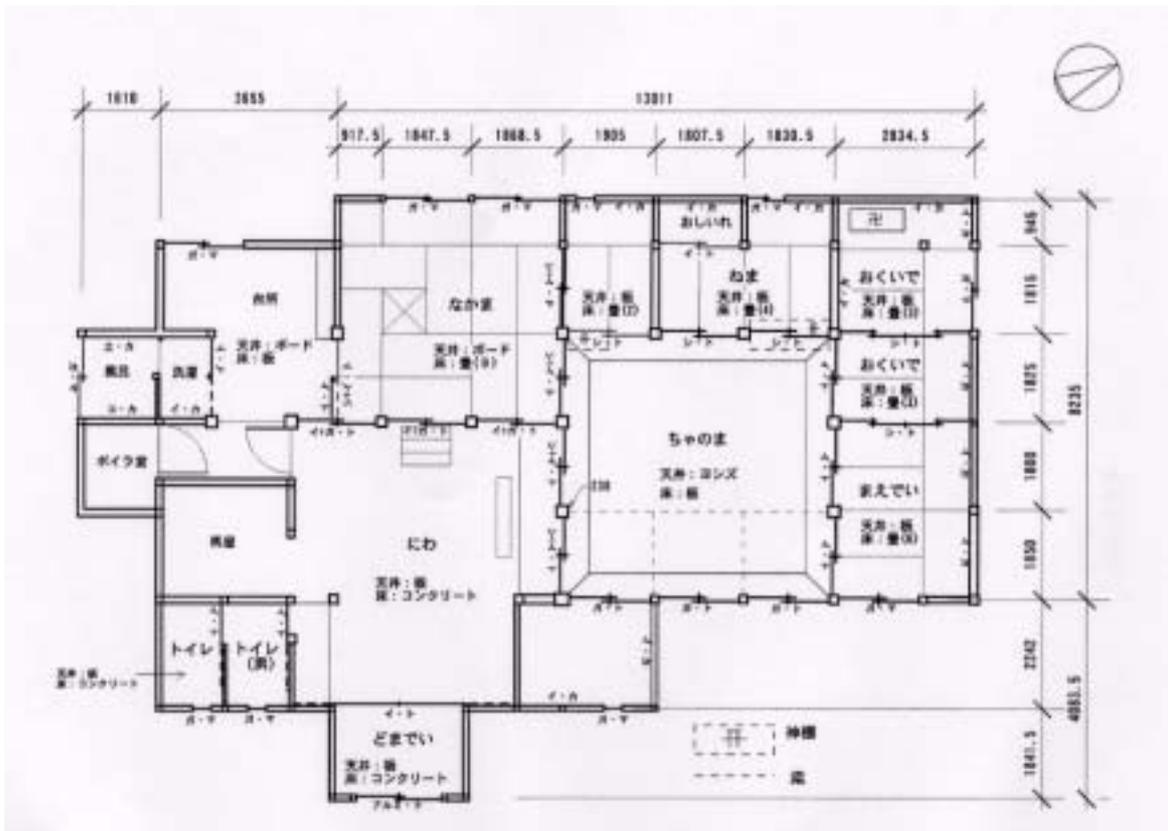
図 4-8 下室ミチ家平面図

東南を正面とする。桁行9間、梁間4間で、正面出入口前に切妻形の張出しをつける。間取は方三間のチャノマ（当室のみ長押が廻される）を中心とし、その奥にネマ、上手に2室からなるデイ（現在は3室に分れる）下手にウマヤをもつニワ（土間）、その奥にナカマ、ナガシを配している。中心にあるチャノマの天井は竹簀子が張られており古風である。この室には大きな神棚がある。同室の中央付近には今でも天井から自在鉤が釣られており、この位置にもともとは囲炉裏があったことが判かる。デイは「九尺ないからザシキとはよばない」とのことであった。現在ではオクデイ背面寄りに床の間が増設され、仏壇が置かれている。

このほか、背面にある奥行半間の張出しは後世の増築で、入側筋の柱に間渡が入っていた痕跡が認められる。オクデイの奥につけられた床の間（仏壇が置かれる）も後世の増築によるものである。また正面入口右脇の物置の部分も近年に増築されたもののようで、部材は新しい。

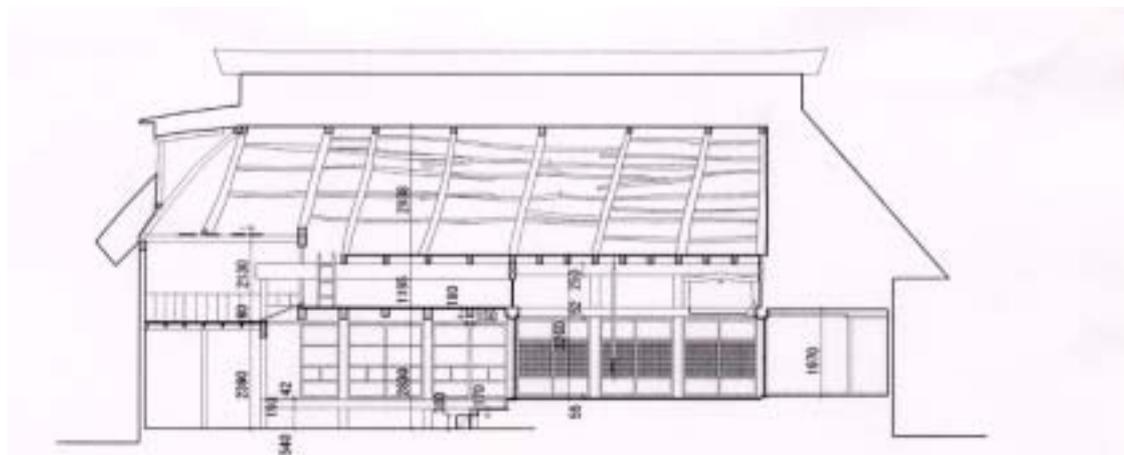
図 4-9 下室ミチ家桁行断面図

構造は上屋と下屋からなる。チャノマの上部には桁行方向にチョウナによるハツリのある大梁が渡され、下屋柱との繫梁には湾曲した材が用いられている。柱の仕上げはカンナであるが、一部見隠れはチョウナである。小屋は叉首構造による簡略なものであるが、そのために上述のように倉庫として利用することが可能になっている。

下室家住宅において特に興味深いのは小屋裏に幾層にもわかれて展開される空間で、ウマヤの上部のものは藁細工などの作業を行うための

場所であったといい、いまでも藁細工用の道具や藁で編まれた靴などが放置されている。チャノマ上部に相当する最も広い空間は茅を保管する場所であったようで、現在も茅がわずかながら残されている。

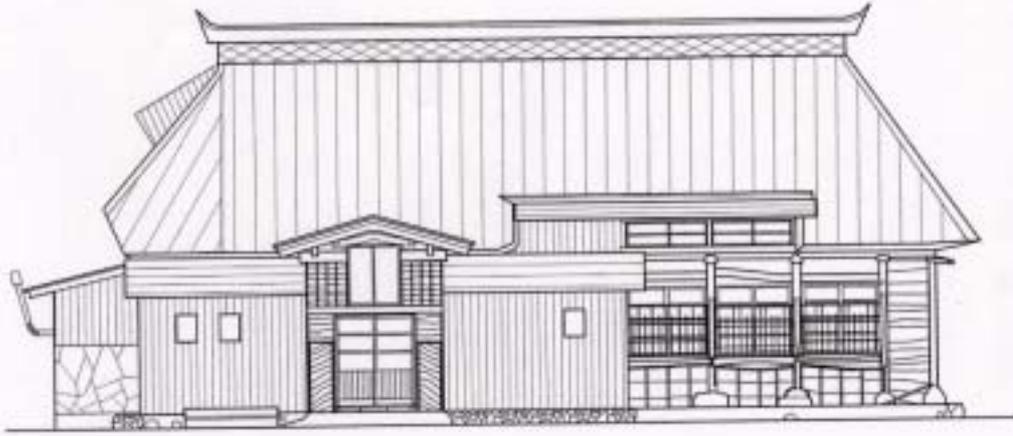
图 4-10 下室三子家正面图

屋根は寄棟造（平入）茅葺である。ただし、茅の上からトタン板をかぶせてある。中ノ俣では山に個人の茅場があり、茅を刈ってくるのは女衆の仕事であった（男衆は炭をつくるのが仕事であった）。刈ってきた茅は干してから屋根裏に貯めておき、必要に応じて葺替を行ったという。下室家の場合、トタンを被せたのは昭和50年頃のことで、その理由は「（茅を）刈るのヤダし、（トタンの方が）雪も滑る」からであった。
