第2章 町家実測調査

1. 大島電機倉庫

歴史的建造物の保存と活用に関する調査報告書

～町家を活かしたまちづくりへ向けた提言～

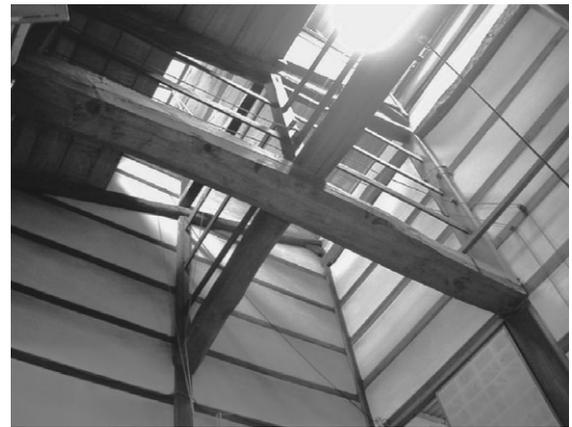
図2-2 大島電機倉庫吹抜

この建物の魅力は、吹抜のある内部の空間であろう。頭上高くに設けられた明かり窓から差し込む光が、吹抜にみえる重量感のある柱や梁等の木組を美しく照らし、開放感のある空間がより引き締まったものとなっている。

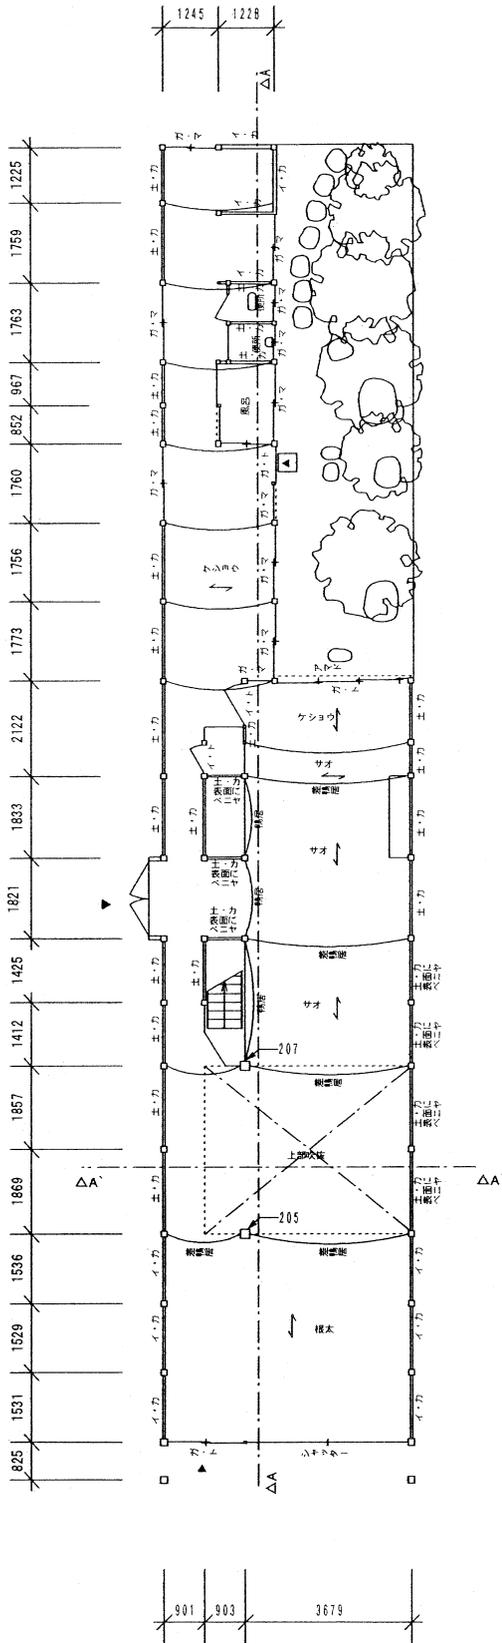
図2-3 大島電機倉庫 1階平面図

この倉庫は、もとは間口3間の高田に多く見られる一列型の町家であった。現在は倉庫として使われているため、1階はもとの床を取り払って、表から裏まですべて土間（コンクリート打ち）となっている。2階は、表側（東側）から裏の庭側（西側）にかけて、オモテザシキ（奥行2.5間）、吹抜（奥行2間、渡り廊下あり）、そしてウラザシキ（奥行2間、1.5間の続座敷）と続く。雁木は落し式、屋根は瓦葺、一部トタン葺である。

痕跡と聞き取りから推定すると、1階は間口3間のうち、南側の1間が通り土間であった。北側の2間分は居室であり、表から裏にかけて、ミセ（奥行2.5間）、チャノマ（奥行2間）、ザシキ（奥行1.5間）、ザシキ（奥行2間）という4つの部屋が続いている。高田の町家は3室構成であることが多く、ザシキが1室多い。2階は東西2間の吹抜を挟んで、表側に12畳半のオモテザシキが、奥の庭側には6畳のウラザシキが2間続きに配されている。建設当初から平成8年に大島電機

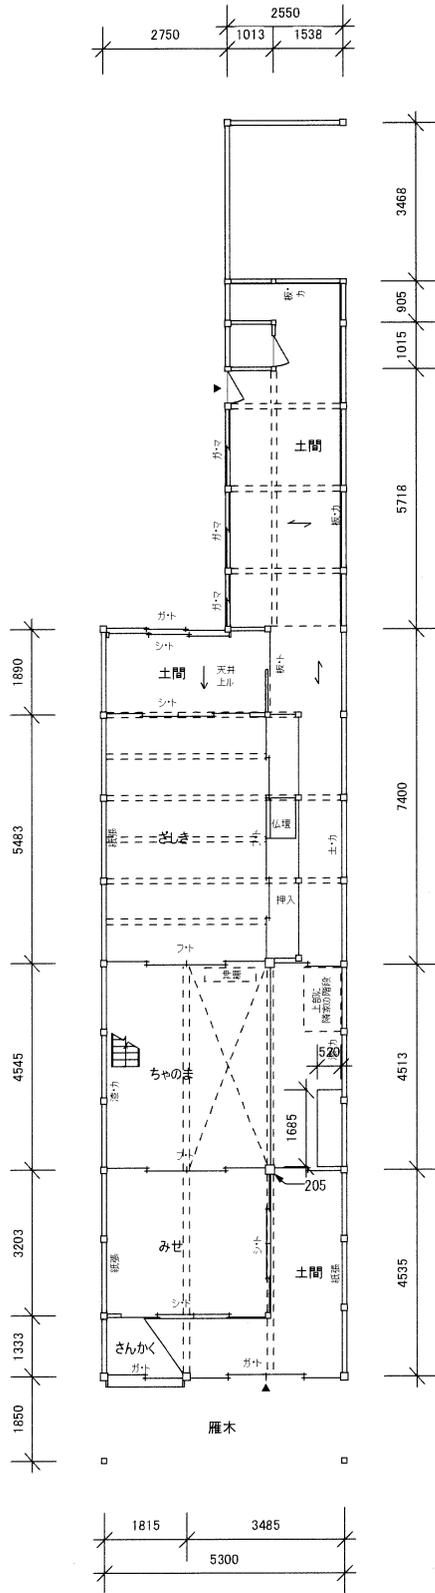
図2-9 山田表装店 1階平面図

山田表装店の建物は、本町通りに面する間口3間、落し式の雁木を持つ町家である。木造2階建、平入トタン葺である。後述するが、北側の隣家が一部の部屋を使っているため、所々に変わった部分が見られる。北側に1間幅の土間が通り、表側からミセ（8畳）、チャノマ（10畳）、ザシキ（12畳）の3室が並ぶ。2階にはオモテニカイとウラニカイがあり、チャノマの上は吹抜となり、南側に「アルキ」と呼ばれる渡り廊下がある。現在ウラニカイは隣家が使っていて、ここへの階段の一部（隣家所有）が土間上部に張り出している。ウラニカイには当然アルキからの入口の戸があるが、現在は使われていない。1階奥の一室も隣家が使っていて、こちら側からは出入出来ない。したがって通り土間は裏庭まで真っ直ぐに通抜けけるのではなく、台所の横で中庭に出るようになっている。

現在、チエさんは主にザシキを生活の場として使っている。チャノマは昼間でも暗く、冬は非常に寒いときもあり、あまり使っておらず表装具を置いたりしている。チャノマの土間側の約半間分は畳を敷かず板敷となっていて、その板の下は収納スペースである。かつては多くの家にこのような床下収納があったそうだ。ミセは表装具を作るための作業場として使われており、道路側は四分三間ほどの踏み込みがあり、その南側に「サンカク」という材料置き場を設けている。また、2階にはあまり上らないそうで、オモテニカイは物置にしている。

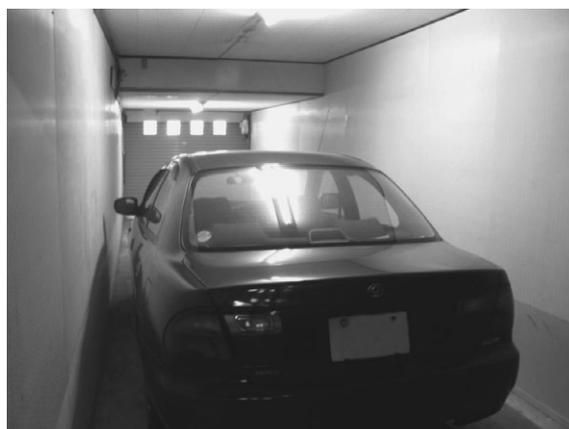
図2-17 旧I家1階車庫

すでに触れたが、この建物には大きく三つの転換期がある。まず最初は昭和29年（長男の誕生）。次いで昭和41年（仏壇・仏具のみを販売）。そして平成9年（持ち主の変更）の三期である。もともと2間ずつ3室（正面からミセ・チャノマ・ザシキ）が続いていたが、昭和29年に3室より後部を増築した（風呂等もこのとき設置）。次いで昭和41年に、チャノマを板敷に変更した。平成9年、S家が購入して、表側3室の内部を改造して車庫にした。この時に吹抜けの部分も天井をはって閉鎖された。（山野敬史）

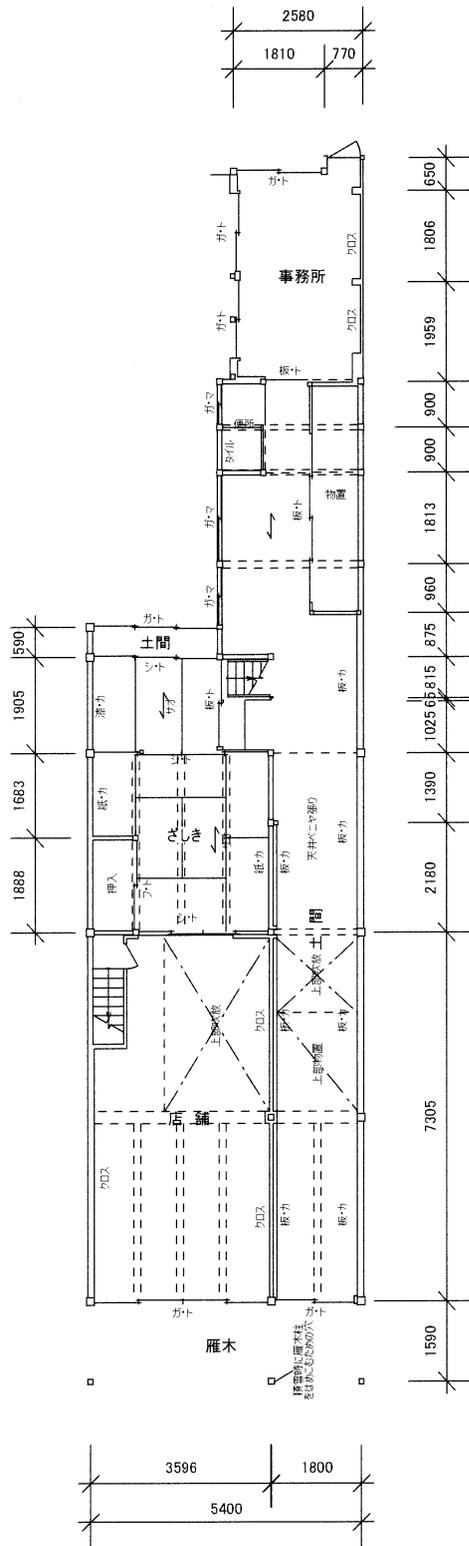
図2-19 F家1階平面図

F家の建物は間口3間、木造2階建の建築である。雁木は落し式、屋根はトタン葺。もとは南側の隣家と柱・壁を共有する「あいや」として建てられたのであり、棟木近くの壁に隣家の棟木の一部が突き出た部分が見える（現在隣家は建て替えられている）。1階の旧ミセ部分と旧チャノマ部分は改造一体化されて貸し店舗となっており、その奥のザシキと3畳間も店舗借用户が使っている。通り土間は表から台所と便所の奥にある事務所へと通じていて、さらにその奥に現在の住居がある。2階はオモテニカイとウラニカイが渡り廊下で繋がれていて階段もあるが、現在は1階が貸し店舗であるため使用できない。従って2階に上がろうとすると、表、裏の屋根に上がり、窓から入らなければならない。旧チャノマの上の吹抜部分には店舗の天井が箱状に飛び出している。ウラニカイの奥、通り土間の上にはさらに4畳ほどの部屋があるが、ウラニカイとの行き来は出来ず、通り土間の階段から上になっている。積雪時は雪の荷重を支えるために、取り外し可能な間柱を家の内部と雁木に入れるので、そのための欠きこみが鴨居など各所に見られる。

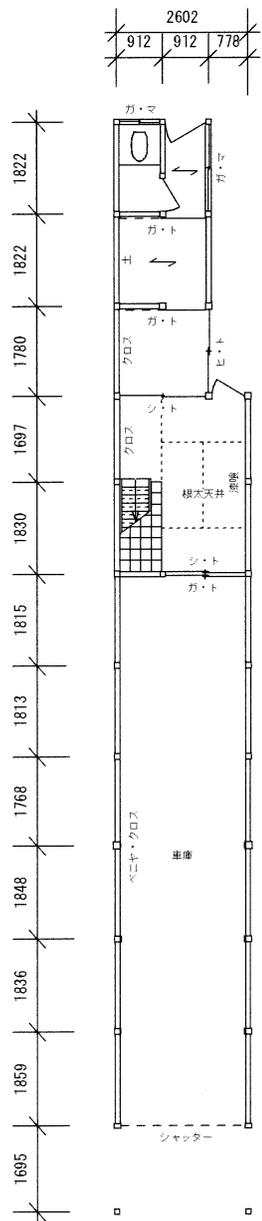
図2-21 旧I家1階平面図

通り土間のない、正面の間口の小さい町家である。室の構成は、1階の正面から奥行6間が駐車場、続いて奥行2間の6畳間、そして1間ずつ物置、洗濯所、便所となっている。2階は階段を上がった所に、寝室が2間並び、2間分の渡り廊下を挟んで、道路側に2室ある。以上でわかるように、室の構成は大まかに2間ごとに区切られている。
