2-4 地形及び地質（地盤沈下）

2-4-1 現地踏査及び聞き取り調査結果

表 2-4-1(1) 井戸台帳

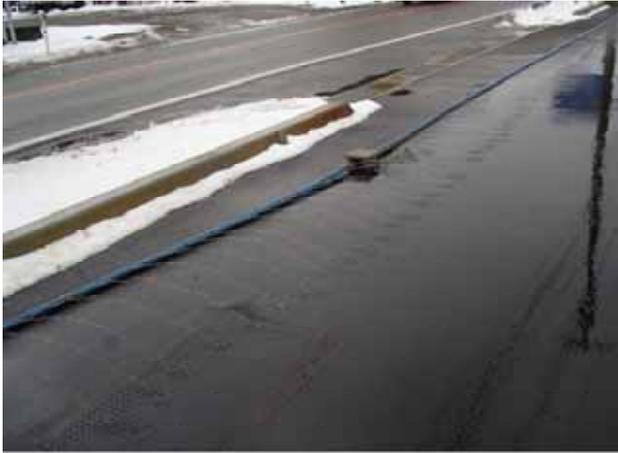
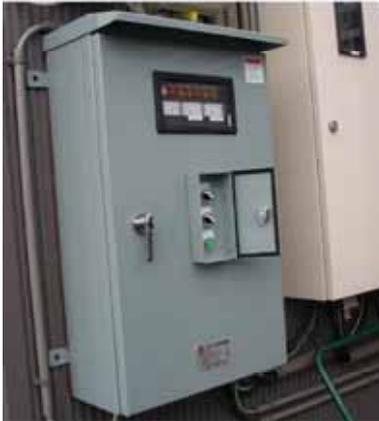
台帳番号		1	井戸写真
井戸情報	所有者	ローソン

住所	-	
	電話番号	-	
	使用人数 (人)	-	
	用途	融雪用	
	使用状況	冬季の融雪が主	
	水道加入		
井戸構造	井戸形態	ボーリング

井戸の深さ (m)	-	
	水位 (m)	-	
水質	pH	6.47	
	電気伝導率 (mS/cm)	0.604	
	水温 (℃)	13.1	
井戸構造

特記事項			
<ul style="list-style-type: none"> ・7～8年前に掘削 ・ボーリング井戸から穴空きホースを延長させて散水

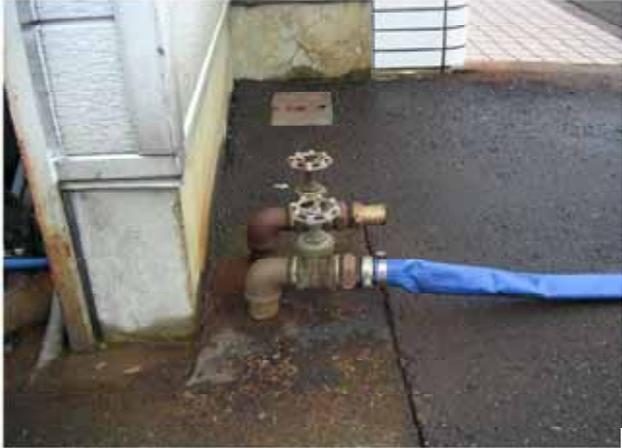
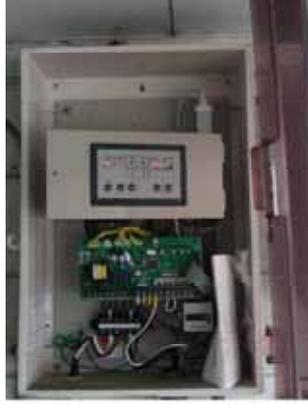
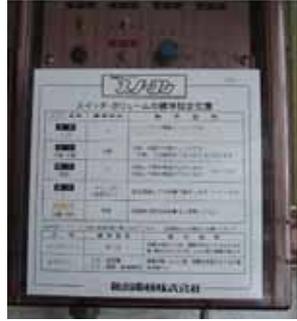
台帳番号		2	井戸写真	
井戸情報	所有者	セーブオン

住所	-		
	電話番号	-		
	使用人数 (人)	600人/日		
	用途	融雪用		
	使用状況	12月~3月		
	水道加入			
井戸構造	井戸形態	ボーリング

井戸の深さ (m)	1号:63m 2号:64m		
	水位 (m)	-		
水質	pH	6.17

電気伝導率 (mS/cm)	0.598		
	水温	14.8		
井戸構造

特記事項				
<ul style="list-style-type: none"> ・午前1~4時は動作が停止 ・降雪により自動で動作する制御となっている。 ・鉄分が多く、融雪後に駐車場が茶色となった。

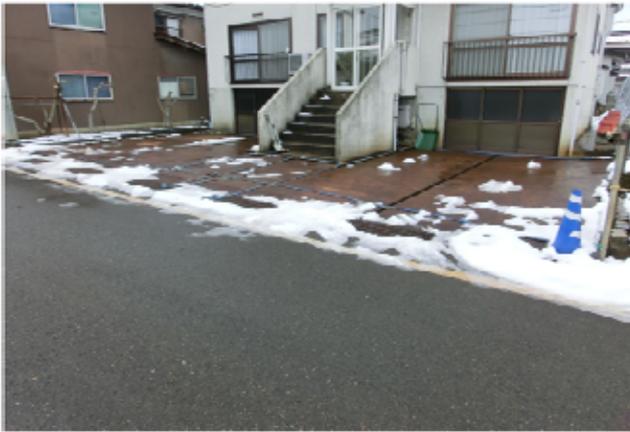
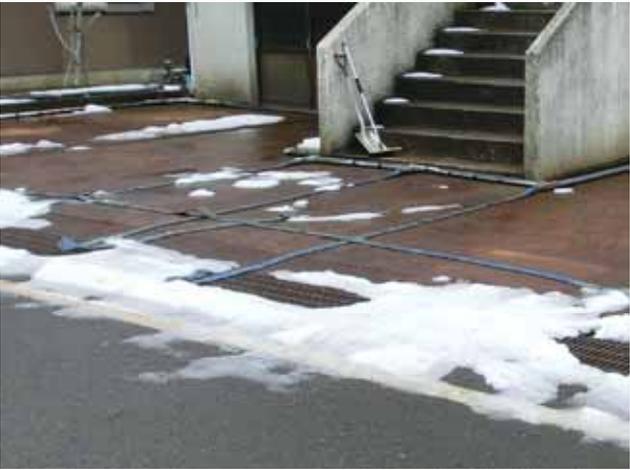
台帳番号		3	井戸写真
井戸情報	所有者	K 氏

住所	頸城区望ヶ丘	
	電話番号	-	
	使用人数 (人)	-	
	用途	融雪用	
	使用状況	冬季・降雪時	
	水道加入	-	
井戸構造	井戸形態	-

井戸の深さ (m)	8m	
	水位 (m)	-	
水質	pH	5.8	
	電気伝導率 (mS/cm)	0.31mS/cm	
	水温	11	
井戸構造

特記事項			
・地下水を利用し、融雪している状況が確認できる。
