上越市歴史的建造物リスト

付録 上越市歴史的建造物リスト

1. リスト作成の目的

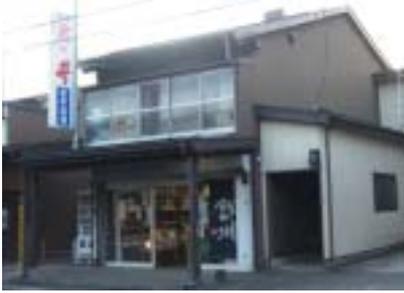
No. 1 MAP1
 名称：店舗兼住宅
 住所：南本町 1
 間口 2 間半。奥は昭和 6 年、手前側は昭和 26 年の建築。通り側の店舗（酒舗）と、奥にある居住部分との間に小さな吹抜空間があり、専ら靴を脱ぐ場所（上り口）となっている。吹抜上部には渡廊下と天窓がある。

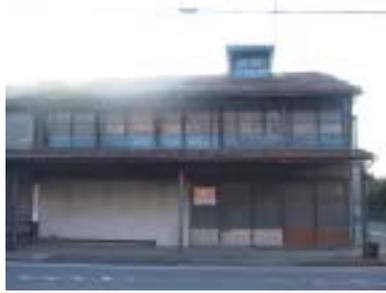
No. 2 MAP1
 名称：住宅（空家）
 住所：南本町 1
 間口 5 間、『住宅地図』には「空家」とあり、現在も空家。「ヨリキ」という名の質屋で、かつては有力な商家であったという（石崎商店での聞き取り）。外部の建具などは粗悪な後補品であるが、間口は広い。天窓あり。

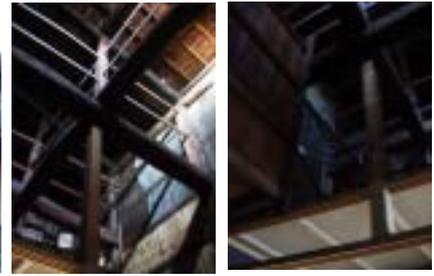
No. 6 MAP3
 名称：住宅
 住所：南本町 2
 間口 2 間。所有者の話によると 100 年は経つとのこと。もとは染屋を営んでいた。屋根面に天窓がある。天井を塞ぎ、上を物置として使っている。小屋材が少々煤で汚れており、かつては囲炉裏があったのではないかと推測される。

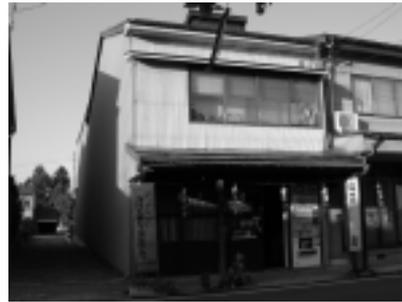
No. 8

間口 3 間。三代前から豆腐屋を営み、少なくともその創業以降は建て替えはないという。棟を切り上げて設けた天窓は、通り土間の上であり、その下で油揚げを揚げている。天窓は採光のためではなく、煙出しのために使っている。吹抜はチャノマの上にある。

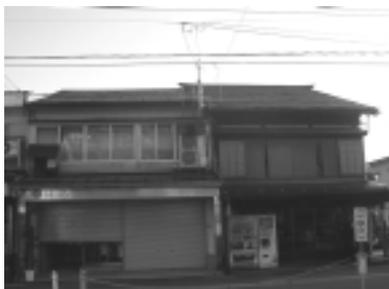
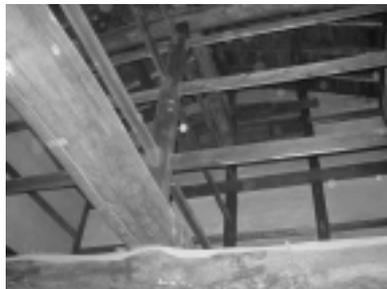
No.19

昭和5年に建てられ、代々タバコ屋を営んでいる。吹抜の西側に神棚がある。チャノマには20年前まで小さいイロリがあった。5年前に吹抜が寒いので天井を張った。梁に「代牛水」という墨書が書かれてある。

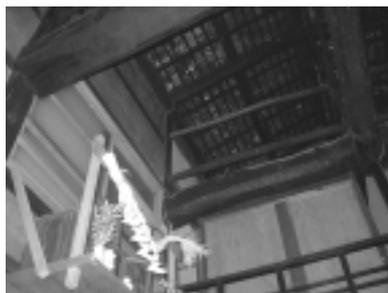
No.20

現在は住宅でのみ使われているが、一代前はタンス屋で、またその一代前には土建屋であったという。土間は、土からコンクリートに改められ、現在はさらに板の間に改められている。吹抜、渡廊下がある。

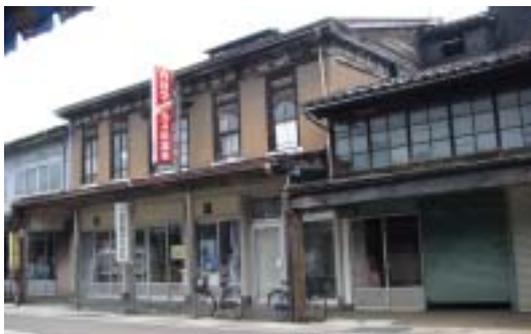
No. 35 MAP3
 名称：店舗兼事務所
 住所：本町 6
 明治 28 年の建物。吹抜あり（現在は天井を張る）。渡廊下はない。2 階の外装（窓や軒飾り）および表二階の内装は洋風。もとは牛丸という軍御用の牛鍋屋だった。背後に座敷などが残る。ドンデン返しによって出入りする密談用の部屋があったという。

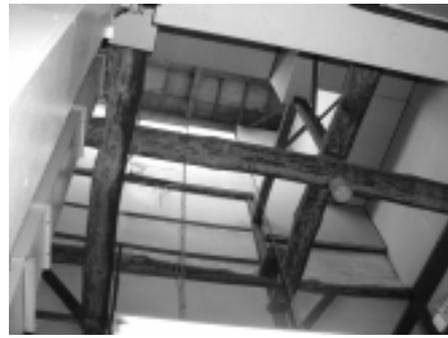
No.38

間口 3 間。米屋は 4 代目といい、築 100 年ほどの建築と思われる。修理が近年に加えられたらしく、内装はきれい。吹抜に突出した大きな天窓があり、四方に窓がついているのでかなり明るい。当初のものは不明。

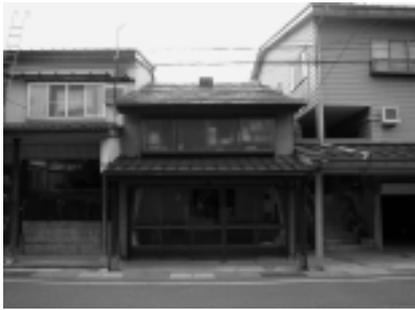
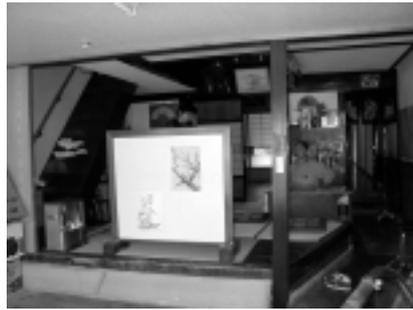
No.40

「落し式」雁木。奥に工場を新築。昭和30年に土間をコンクリート敷きをしている。2階の渡廊下の手すりに装飾が付いている。天窓はあまり大きくはないが、採光がうまく出来ており、チャノマは思いのほか明るくなっている。中庭有り。

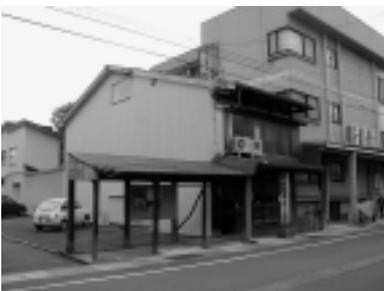
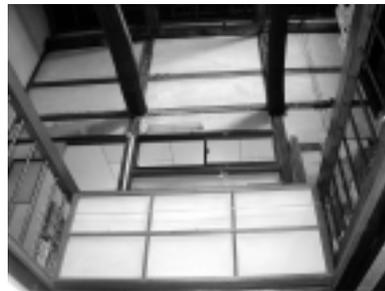
No.43

「落し式」雁木。伝統的な高田の町家平面をもつ。チャノマの吹抜では、冬は暖かい空気が上部に逃げないように、半透明のプラスチック板を入れた仕切りで閉鎖できるようにしてある。通風および採光における伝統形式の長所を残すよう配慮した改善策である。チャノマの奥には中庭に面したザシキがある。

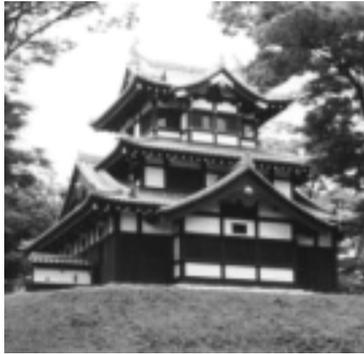
No.73 MAP3
 名称：高田城三重櫓
 住所：本城町 6-1（高田公園内）
 高田城跡は県指定史跡。三重櫓は平成 5 年に上越市発足 20 年事業として建設された。規模は「高田城図間尺」、外観は「本丸御殿絵図」を参考とし、木質構造にて復原。内部は展示施設。

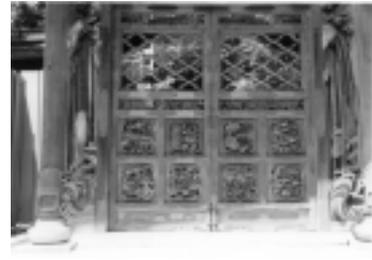
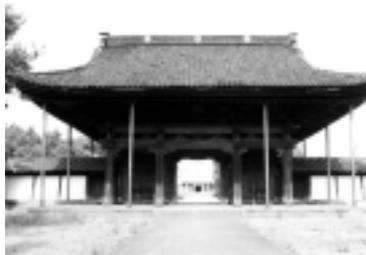
No. 92 MAP3
 名称：東本願寺高田別院山門（寺院）
 住所：寺町 2-24-5
 享和 3 年（1803）の火災で前身門が焼失、文政 5 年に再建着工、文政 10 年（1827）竣工。入母屋造、単層、棧瓦葺、八脚門。冠木上中備や尾垂木などの竜、十二支の墓股など、豊かな装飾彫刻を有する。仲町方面から続く通りのアイストップとしての役割を十分に果たしている。

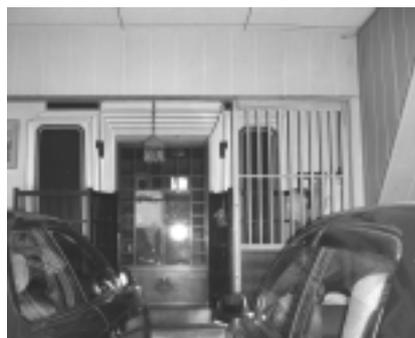
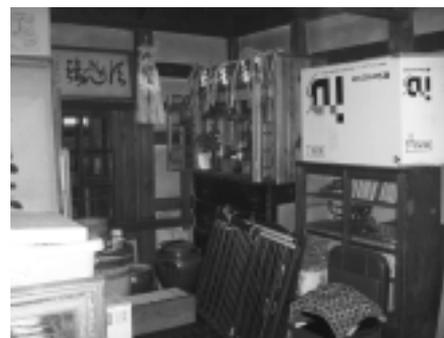
No.118

座敷蔵は 2 間半×2 間。石田荘八郎氏が建てたといひ、小屋梁には明治 39 年という墨書がある。昭和 20 年ぐらいまで糸屋を営んでおり、火事のと看店のをすべて運び入れるために座敷蔵を造ったという。ミセの部分が現在はガレージとなっており、そのすぐ奥に座敷蔵の入口がある。昭和 60 年までは 1 階は座敷、2 階は倉庫だったが、現在は 1・2 階とも物置として使用。貴重な遺構である。

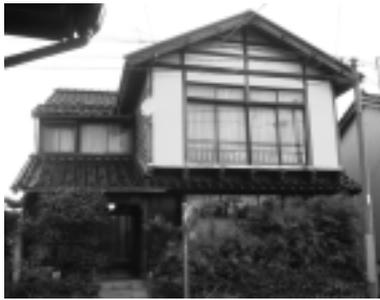
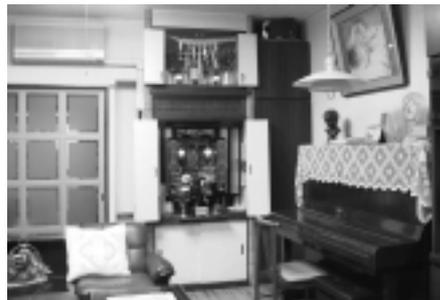
No. 119

座敷蔵 2 間半×3 間。以前は 1、2 階とも蔵（物置）であったが、現在、1 階は応接室、2 階は物置として使用。「明治四十四年棟梁長澤興作」という墨書が小屋梁にある。蔵だったときには入口は北側にあったが、昭和 27 年頃住宅部分を建てた時に現在の南側の入口を開けた。内部に階段あり。2 階の南側入口は以前からあった。

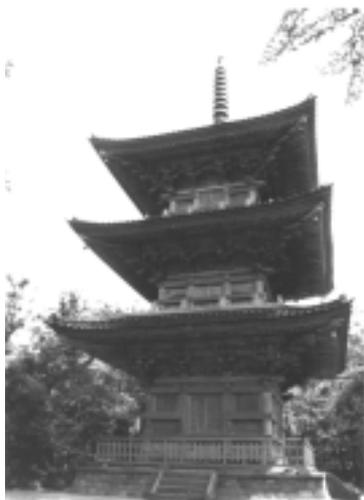
No. 123 MAP1
 名称：五智国分寺三重塔（寺院）
 住所：五智 3-20-21
 県指定文化財。安政 3 年（1856）
 着工、慶応元年（1865）上棟。た
 だし二・三層の高欄などは未完
 成。宮大工曾武川常右衛門・江崎
 長三郎。彫刻は高田の石倉正義。
 瓦および相輪には地元で焼かれ
 た「五智焼」を使用か。墓股の彫
 刻も質が高く、十二支、中国十二
 孝（二十四孝のうち）などがみら
 れる。特に初層にある十二支のう
 ち戌（犬）の墓股彫刻には玉眼が
 挿入されており、珍しい。
