除雪支援システム実証モデル事業実証実験
検証報告書

令和4年8月

上越市都市整備部道路課雪対策室

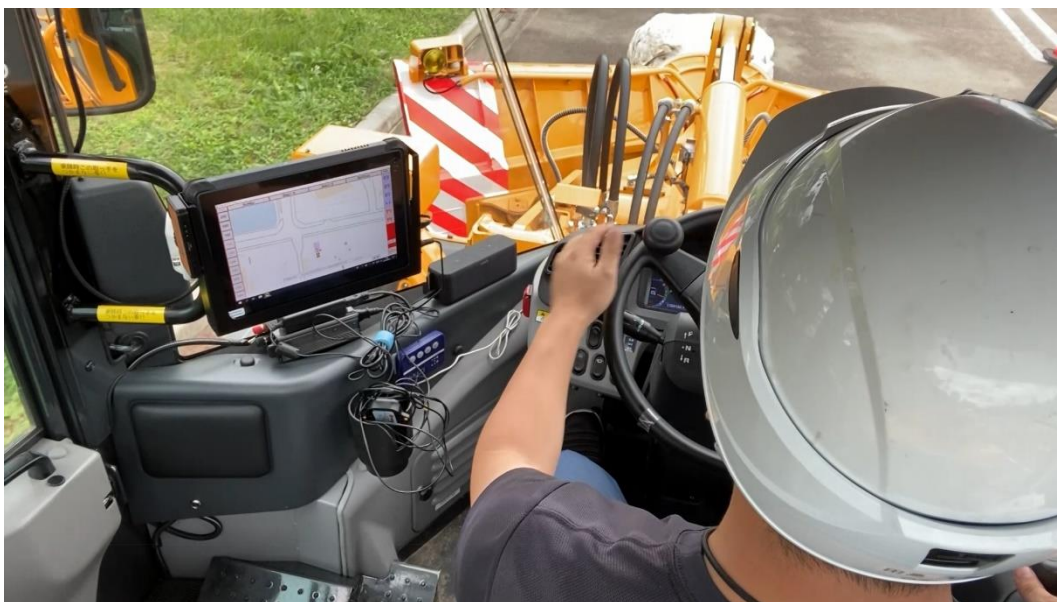
写真1 「スマート除雪ナビ」を取り付けた除雪ドーザ

これは、経験の少ないオペレーターであっても、熟練者と同じように除雪作業を行うための手法として、ICT技術の導入を図るものであり、「スマート除雪ナビ」(写真1)という除雪障害物回避・除雪作業安全支援システムを1台導入し、除雪の安全性・作業効率の向上、除雪作業負担の軽減を目的に、実証実験を実施することとした。

実証実験では、「スマート除雪ナビ」を取り付けた除雪ドーザにより、夏期に駐車場において、障害物を設置した模擬コースで試験走行を実施したほか、冬期は実際の市道除雪に用いて実証実験を実施した。

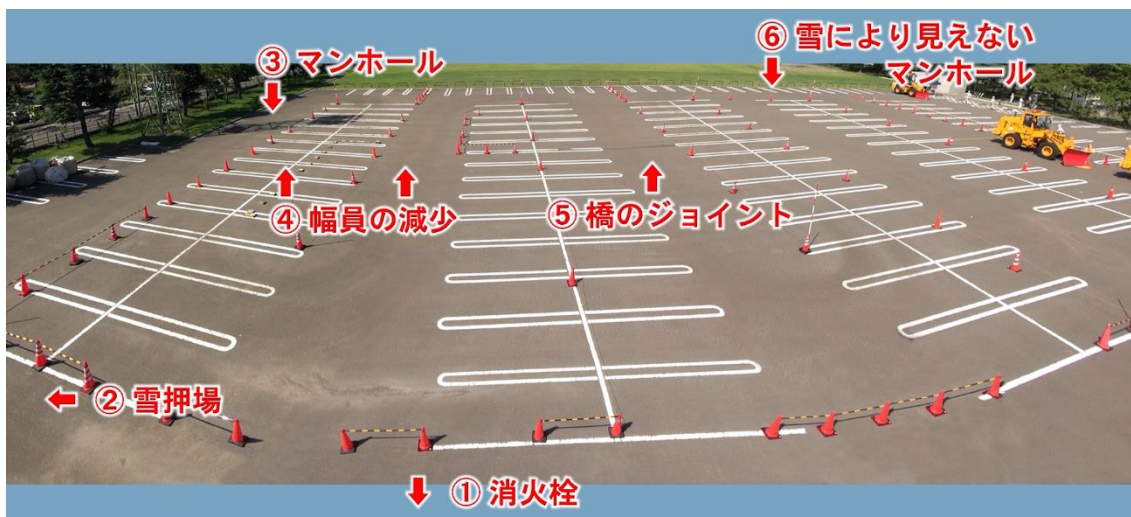
写真2 会場レイアウト

【内容】スマート除雪ナビを取り付けた除雪機械に、市道除雪事業者が搭乗し、駐車場内に下記の模擬的な6つの障害物等を仕掛け実証実験を実施した。(写真2)

- ① 消火栓
- ② 雪押場
- ③ マンホール
- ④ 幅員の減少
- ⑤ 橋のジョイント
- ⑥ 雪により見えないマンホール

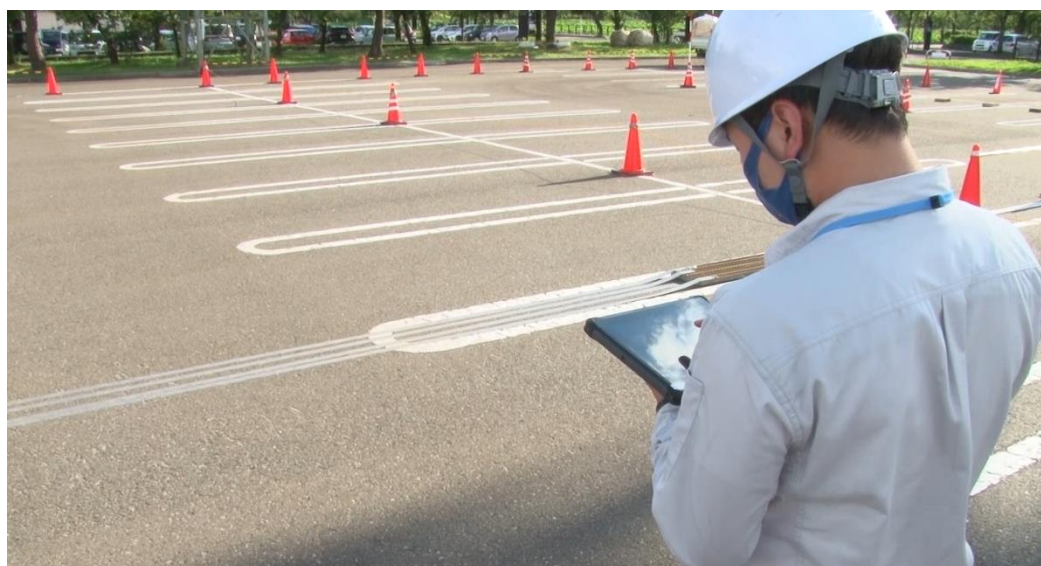
写真3 地点登録

前日にコース作り、障害物の地点登録(写真3)を行い、雪押し場に押し込む雪に見立てたペットボトルを詰めた1tパックを用意した。そして当日は、除雪ドーザのオペレーターと助手が模擬コースを走行し、除雪現場を想定した運転やマルチプラウの操作を実施した。(写真4)

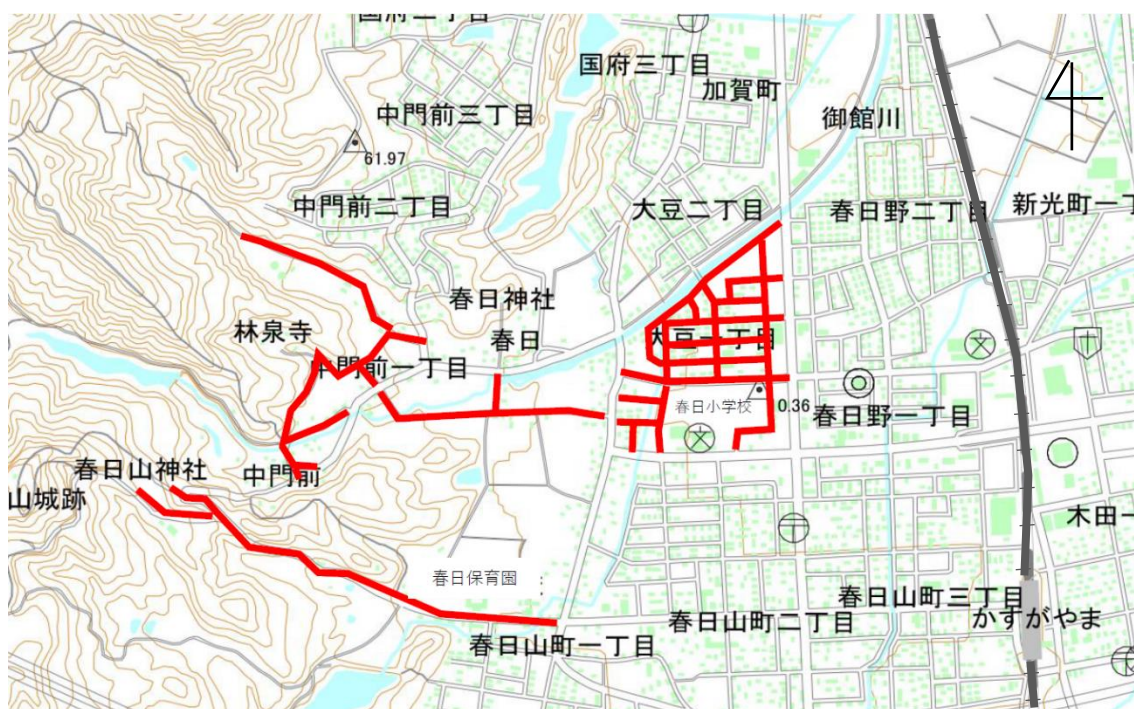
図1 除雪エリア図

【除雪エリア】 春日地区（大豆1丁目～中門前1～春日山神社～春日保育園）

【除雪延長】：約7km

- ・実際の障害物データを入力し、市道冬期除雪作業を実施。
- ・オペレーターから安全性や作業効率等について意見を聴取。

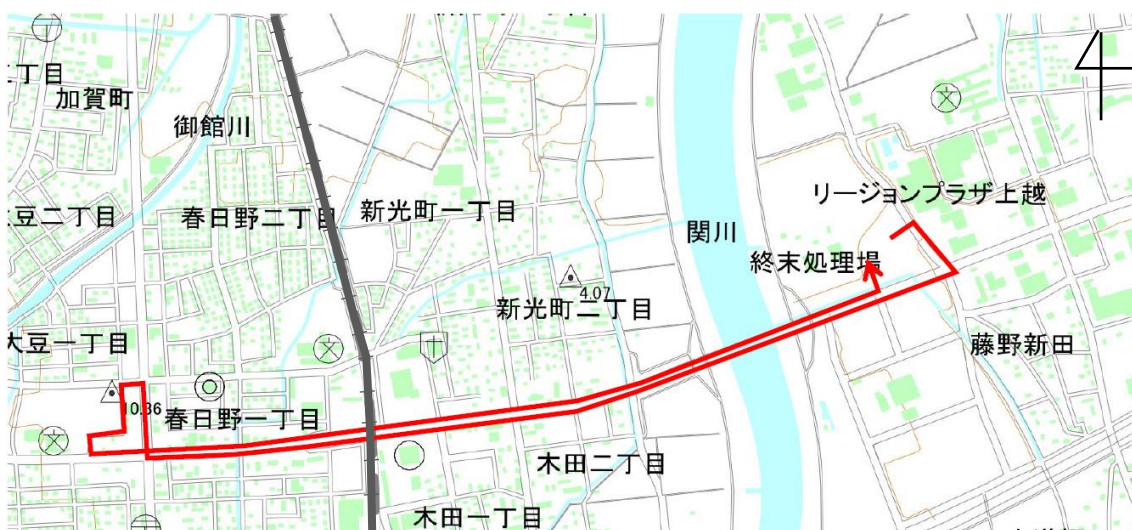
図2 走行エリア図

【走行エリア】 リージョンプラザ上越駐車場 ～ 春日山交差点付近

【除雪延長】：約5.0km

- ・実際の道路上にある橋のジョイントやマンホールなどの支障物件を設定し、除雪作業により近いかたちで、エリア担当者以外において試験走行を実施。
- ・オペレーターと市職員が搭乗し、安全性や作業効率等についてアンケートを実施。

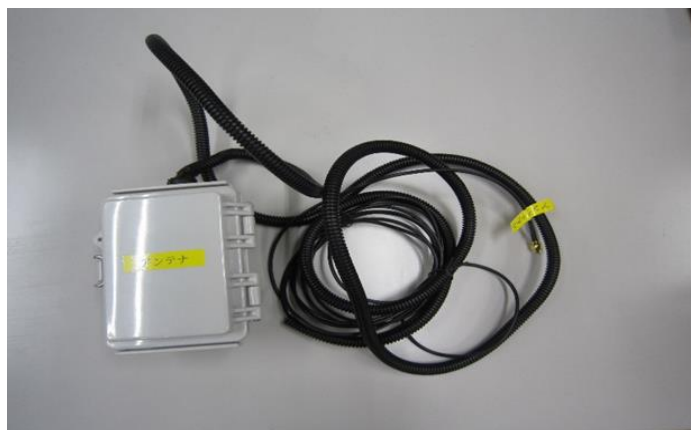
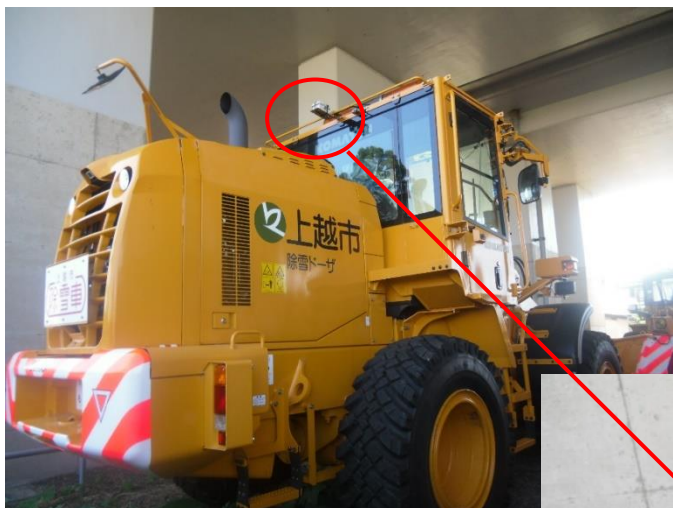
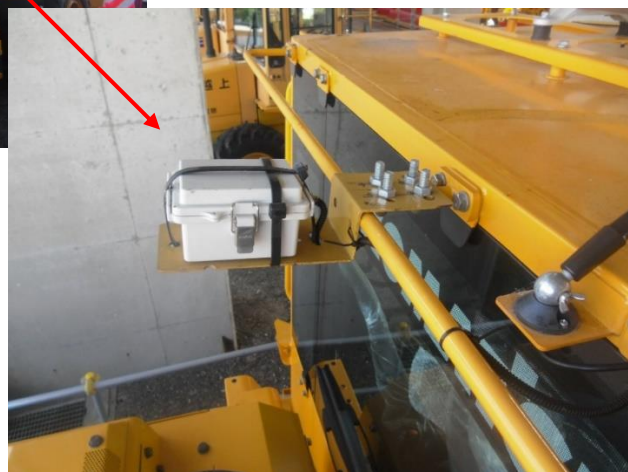
①GNSSアンテナ

キャビン上部のボックス内に
アンテナを収納し設置

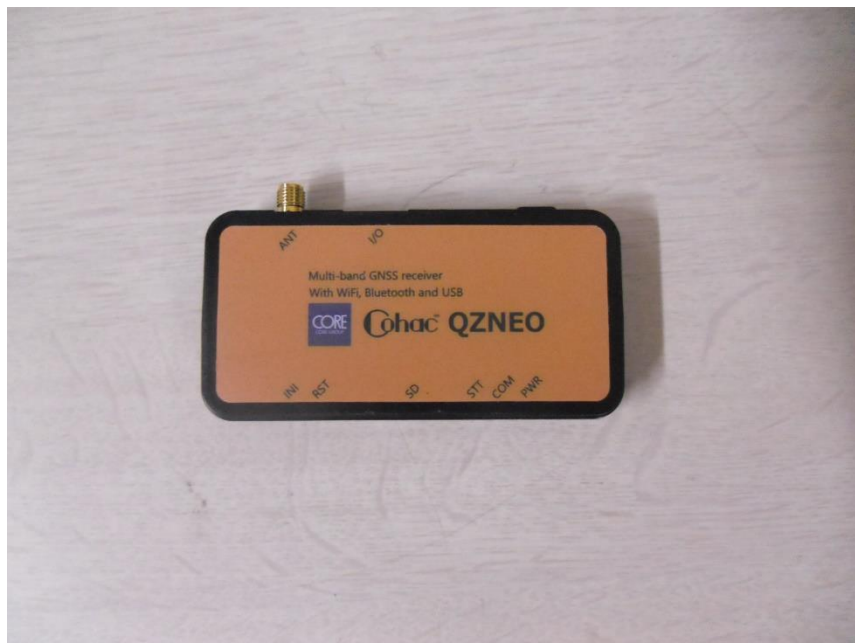
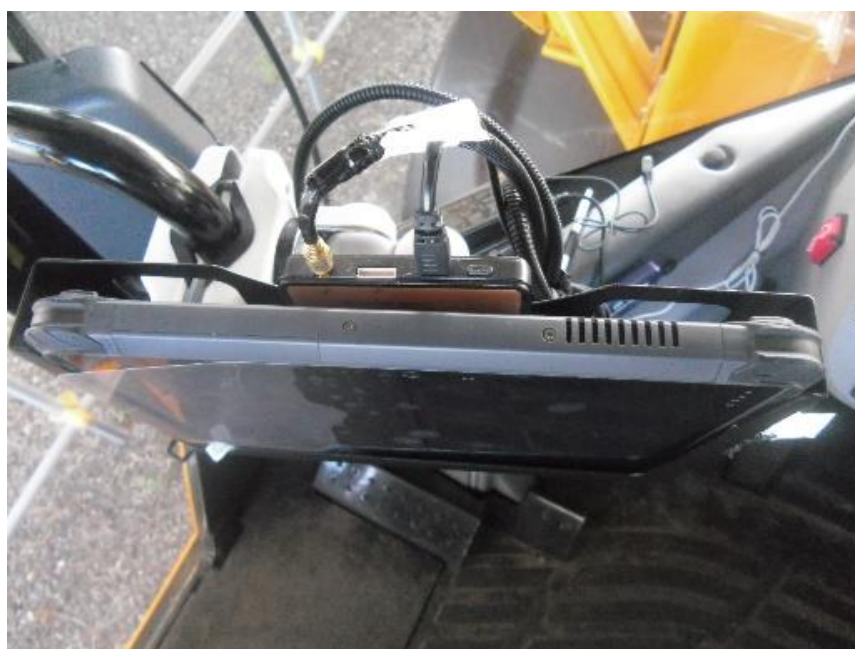
②GNSS測位受信機

タブレット背面に設置

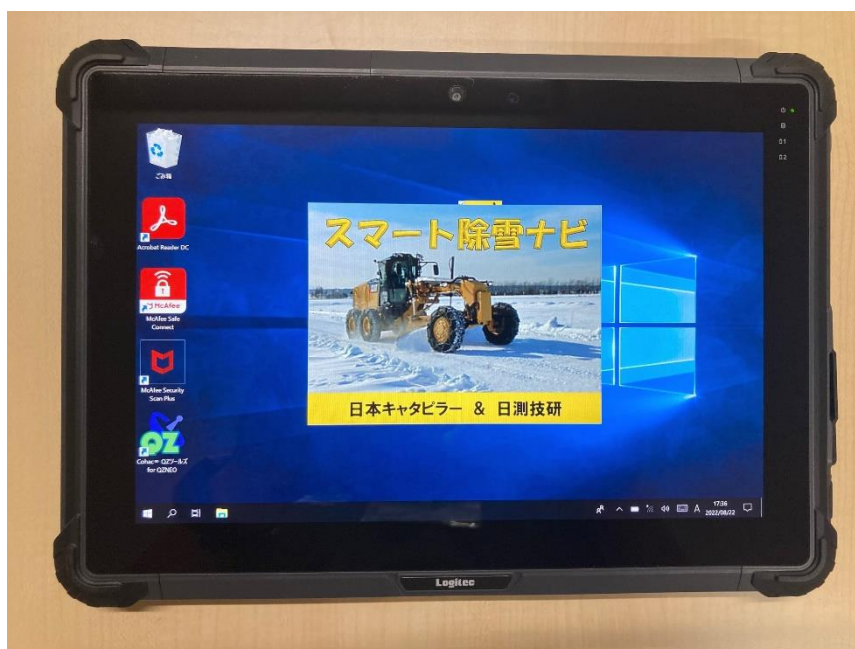
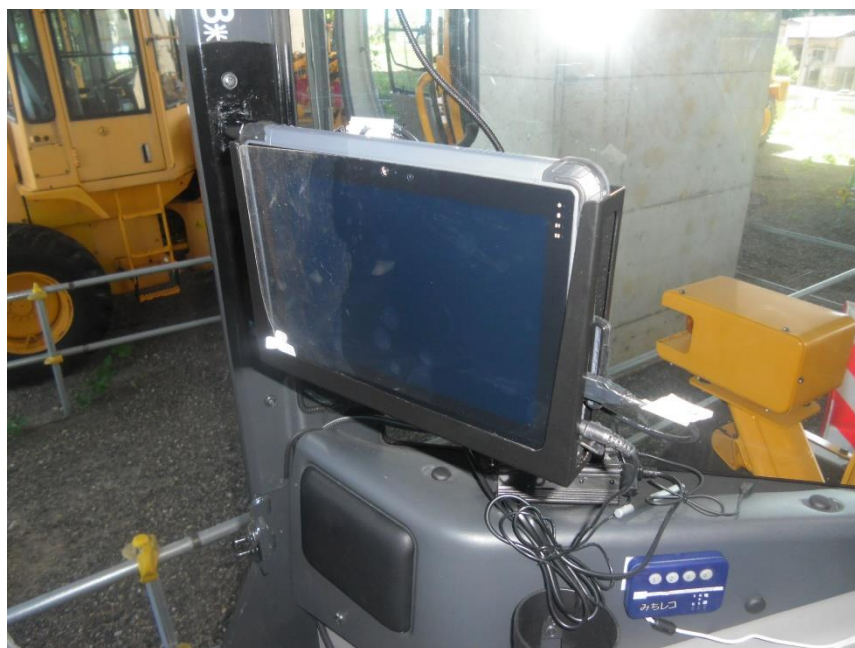
③タブレット

(縦 19.5cm×横 27.5cm 重量約 1.2kg、画面サイズ：10.1インチ)

↓
専用の固定枠内に設置
