第2章 直江津の土蔵造建物

2-2 土蔵造寺院実測

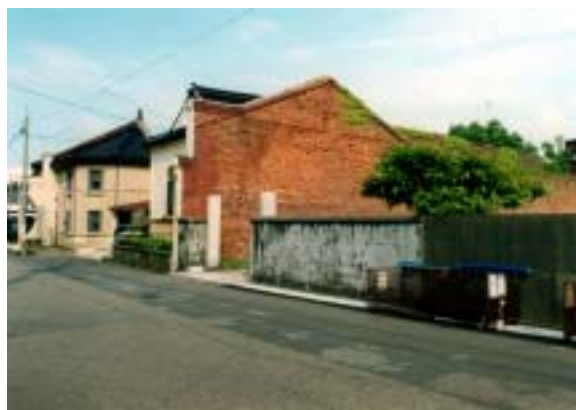
図 2-1 高達回漕店事務所

現在でも、直江津の町を散策すると先人達が火災と果敢に戦ってきたことを物語る遺産を見いだすことができる。その中の代表的なものがレンガ造の防火壁をもった洋風建築、高達回漕店事務所(中央3丁目、旧直江津銀行、明治25年頃)であろう。この防火壁は昭和6年の火災では隣家からの類焼を食い止める働きをみせたという。直江津ではところどころに古いレンガ塀を見かけるが、これらもまた防火に役立つことを期待されて建てられたものに違いない。かつてはレンガ造の銀行建築などもあったが、残念なことに今日では失われてしまっている。

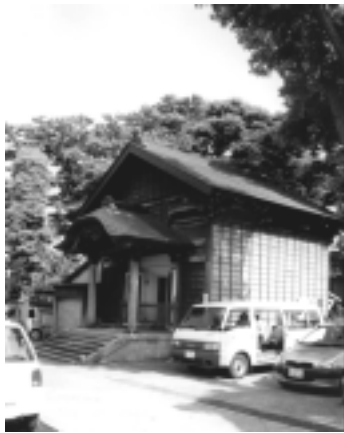
図 2-3 真行寺経蔵の「雨屋」

直江津の土蔵造建物について興味深いのは、「雨屋」の存在であろう。長野氏によると直江津の土蔵造建物は、横なぐりの季節風に伴う雨や雪によって壁のはげ落ちるのを防ぐために、白壁を外にみせているものはなく「雨屋」と呼ばれる板やトタン板でつくられた雨覆に包まれている、という。実際に直江津では下見板でお

おわれた土蔵をしばしば目にすることができる。このような「雨屋」は、直江津に限らず高田にも見られ、おそらくは上越市域以外においても風雪の激しい土地では広く見られるのではないかと思われるが、たとえ直江津独自のものではなくとも、建築と風土との関係において興味深いものである点においては変わりはない。

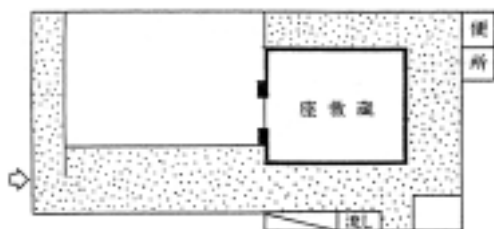
図 2-4 座敷蔵のある家の間取り

「座敷蔵」とは、長野氏によると、「入口がたたみ敷の部屋に面しており、居住に用いられている土蔵」であり、「二階は、普通の土蔵と同じ利用形態であるが、一階はたたみが敷かれ、仏壇やタンスが置いてあり人が寝起きしている場合が多い」という。規模については「最も多いのが 1.5 間×2 間であり、小さいものは、1.5 間×1.5 間があった。大きいもので、1.5 間×2.5 間、2 間×2 間どまり」であり、また、比較的部屋数の少ない家に多く、敷地面積 21 坪未満の家の場合が多いという。

同氏は、座敷蔵の成立の要因として、たびたび火災にあった直江津では、火災後の復興において家よりもまず蔵を建てる傾向があったことを挙げている。土蔵に仮住まいをしながら仕事をして資金を貯え、土蔵の周りに居室等を増築していった結果、座敷蔵が成立したのではないかという。

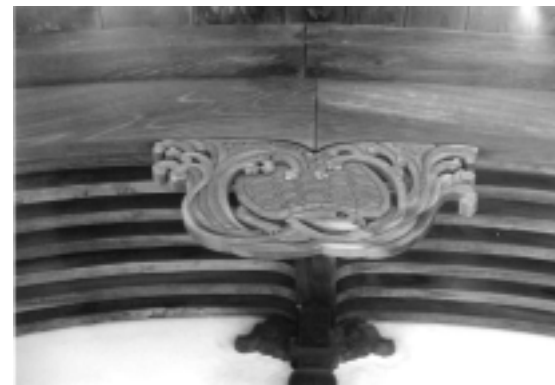
図 2-13 向拝の懸魚（亀）

側面（向って左）には広縁・外陣・後間にそれぞれ開き戸が設けられているが、それぞれ漆喰による意匠を違えており、工匠の細やかな配慮が伺われる。また、向拝に亀の彫刻をあしらった懸魚があるが、水と関わりのある亀は火災除けの意味を込めて建築意匠に取り上げられることのあるものである。
