はじめに

高田公園の桜を、桜の名所としてふさわしい良好な状態で管理すること、計画的な世代更新を実施することを目的として「高田公園桜長寿命化計画（第一期）」を平成 26 年（2014 年）3 月に策定しました。

1. 現況調査

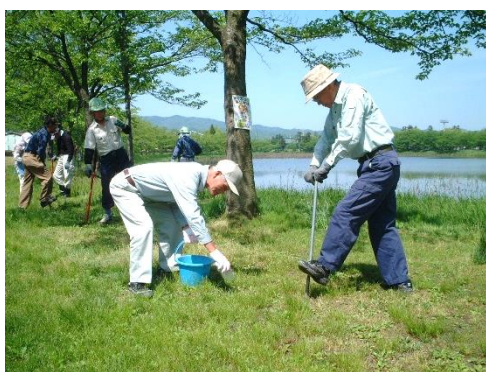
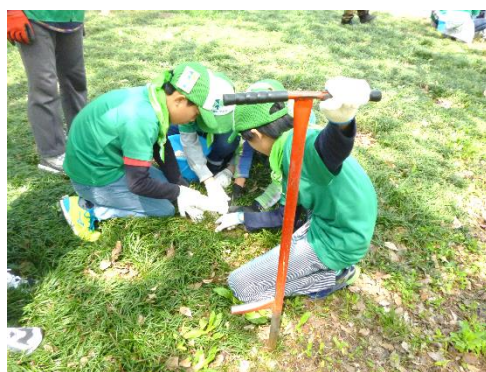
図7 お礼肥えの様子①

図8 お礼肥えの様子②

- ・開花・展葉後の消耗した樹勢を回復させ、根・枝葉の生育を促す目的である施肥作業の「お礼肥え」は、花を咲かせた桜への感謝の気持ちを込め、桜プロジェクト、市民団体、公園管理人等との協働作業により毎年実施しました。
- ・毎年地温の上がる5月下旬頃を目安に、園内の桜のおよそ全体を対象に実施しました。
- ・作業は、個体の大きさや根の張り方、土壌状況にあわせて、足踏み穴あけ機や大型ボールを用いて、桜の根の周囲に桜1本あたり8穴程度を掘削し、肥料を投入しました。
- ・平成28年度まで使用していた高度化成肥料（窒素-りん酸-加里の含有比：14-10-3）は、NJNの助言「樹勢が衰えている桜には高負荷であり、強すぎず継続性があり長期にわたって効果が得られるものがよい」を参考に、平成29年度からは低負荷で緩効性の有機質肥料（5-7-3）に見直しました。

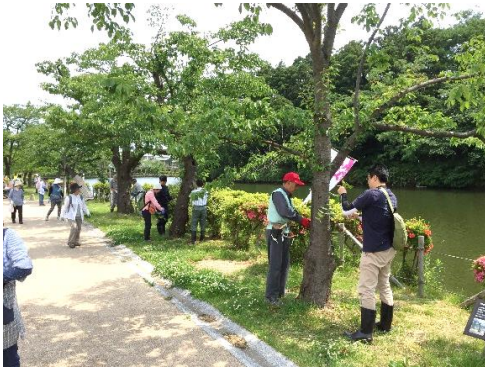
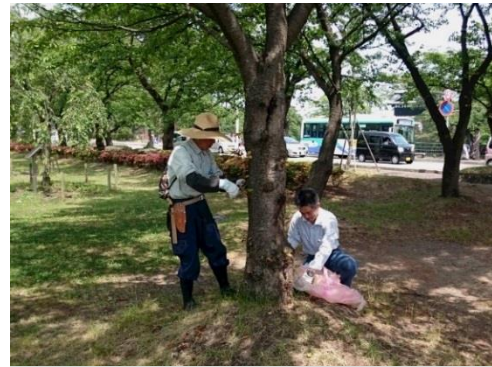
図 9 胴吹き、枯枝の切除の様子①

図 10 胴吹き、枯枝の切除の様子②

- ・胴吹き枝（芽含む）の切除は、公園管理（通行の支障等）と樹木の美観の観点から、人力で作業ができる高さ 2m 程度以下にある胴吹き枝やひこばえ、比較的低い位置にある枯枝の切除を行ってきました。
- ・実施にあたっては、桜プロ J や市民団体の協力も得ながら、公園管理人によって実施してきました。

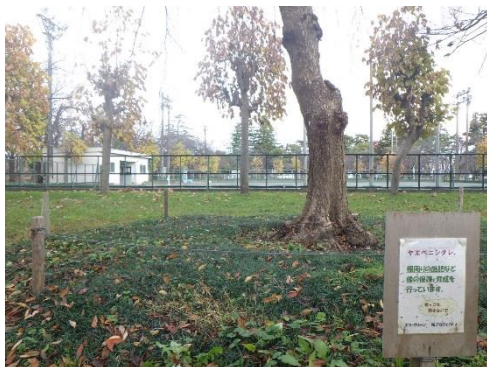
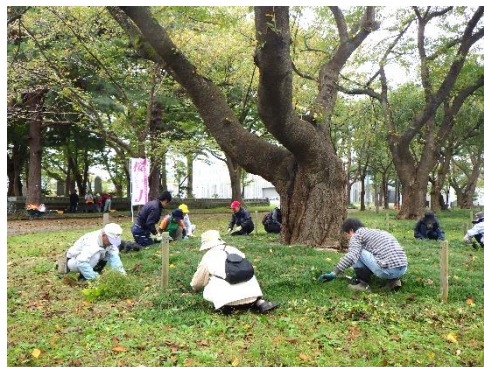
図 11 踏圧防止柵設置・リュウノヒゲ植栽 図 12 リュウノヒゲ植栽管理(刈込み)

- ・ 踏圧防止柵の設置により、物理的に通行規制する取組を試みた結果、踏圧害が軽減されています。
- ・ リュウノヒゲ（常緑多年草の地被植物）の植栽・管理により、踏圧害の軽減、機械除草時の損傷回避、除草労力の軽減が図られています。桜とリュウノヒゲの生態的な影響（養水分の吸収等）の程度は不明ですが、これまでの生育状況、調査結果よりも明らかな悪影響を与えているものではないことから、植栽することで根を保護する利点が多いものと考えられます。
- ・ いずれの対策についても重点管理する桜やエリアなど、取組理由を明確にしたうえで、実施を検討する必要があります。

- ・ 根の踏圧害を軽減させるため、市民団体、桜プロ J、公園管理人との協働作業により、来園者の踏圧の影響を強く受けている B エリア（三の丸広場や忠霊塔前周辺）を中心に行ってきました。

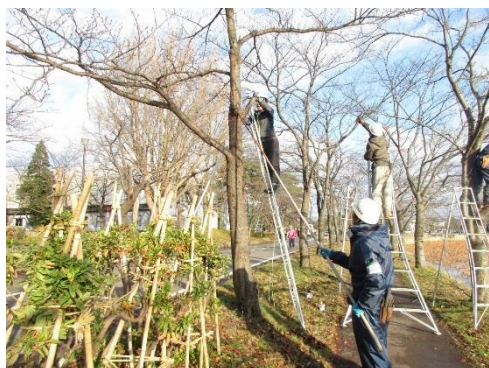
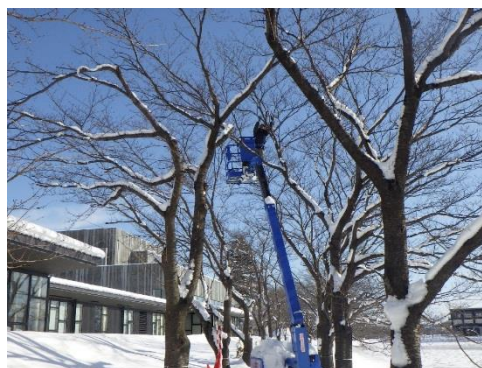
図 15 剪定（樹木医助言）の様子

図 16 剪定（高所）の様子

- ・「評価1」から「評価3」の桜について、公園利用者への安全や周辺樹木への良好な生育を維持することを目的に、危険枝、枯枝、病害枝等の剪定は、主に業者（造園業）へ委託し、実施しました。
- ・実施当初は受託者により剪定方法（剪定枝、位置、量等）に差異がありましたが、NJNから樹木の生態的観点による剪定の指導・助言を仰ぐなど、受託者（造園業者）・発注者（市）ともに知識及び技術の向上を図りながら実施しました。
- ・桜は、日当たりの良い環境を好むことから、日照状況改善のため桜を被圧している桜以外の樹木の伐採や枝打ちもあわせて実施しました。

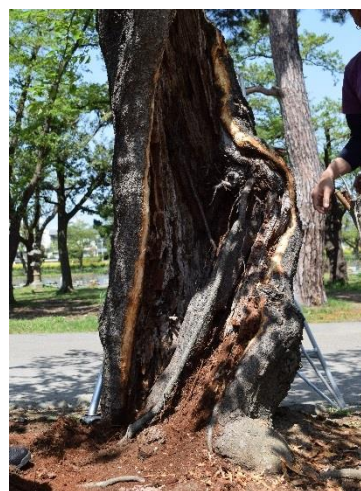
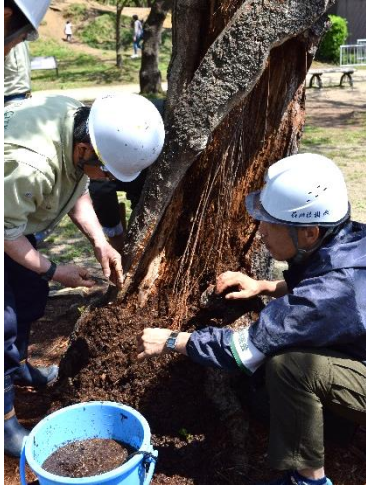
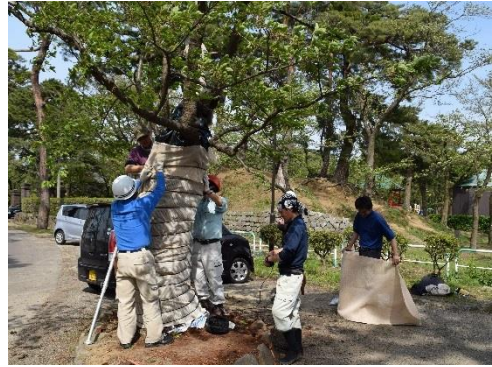
図 20 腐朽部除去、開口部閉塞を目的とした開口部周縁表皮組織の剥皮状況

図 21 発根促進のための保水材充填

図 22 発根促進、UV 遮断シート被覆

- 雪国上越の高田では、例年 1m を超える積雪（高田測候所における過去 30 年間の最深積雪は平均 122cm）があり、湿り気を帯びた重たい雪が降り積もります。そのため、雪による主幹の欠損、太枝の折損等の雪害の影響を受けた個体が多く存在します。また、枯枝の不適切とされる位置での剪定処理による枯下がり（腐朽が幹枝の下部方向へ進行）等に起因する大きな腐朽空洞がある個体も多数存在します。
- 対象の個体は概ね樹勢が衰退しており、傷口が大きいことから腐朽を止めることは困難ですが、腐朽の進行抑制、公園利用者の安全確保、公園の美観上の観点からも今後も継続して実施していくことが必要です。

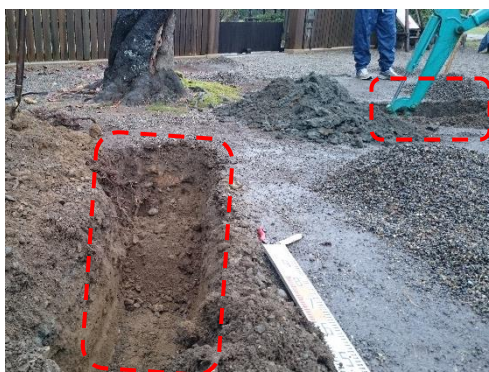
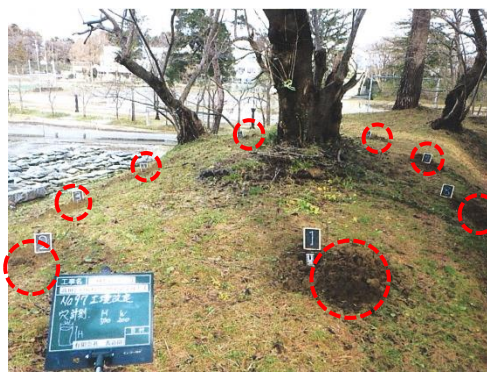
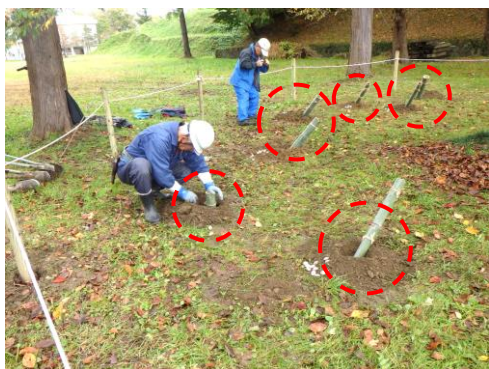
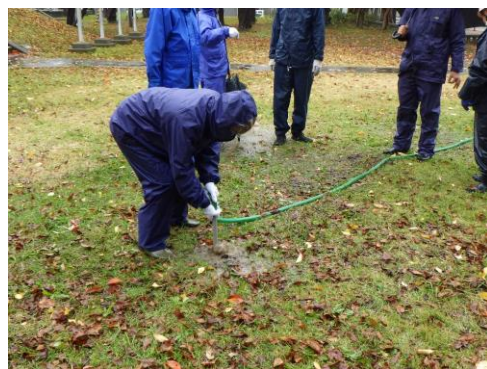
図 25 土壌改良(溝状)の様子

図 26 土壌改良(壺穴状)の様子

図 27 土壌改良(壺穴竹筒挿入式)の様子

図 28 土壌改良(水圧式)の様子

- ・ 今回の詳細調査の数値的結果（表 10）、NJN からの調査報告等から、第一期計画で取り組んできた土壌改良は、樹勢回復の処置として非常に有効な方法です。
- ・ 樹木の生育にとって、根系の生育不良は極めて大きな問題となっています。土壌が固く締まることにより根の呼吸に必要な酸素量が不足し、生育不良を起こします。その影響が地上部の幹枝、葉の生育不良をもたらすことから、土壌の通気・透水性を改善することが重要です。
- ・ 一方、公園利用者の踏み固め、園路舗装工事等により、依然として園内全体的に土壌は固結化しており、通気・透水性が悪い状況です。さらに、地下水位が高いことにより、根系の酸素供給が不足し、生長に障害を起こしていることが堀に隣接するエリアで確認されています。以上のことから、園内全体の桜の土壌環境の改善を図っていく必要があります。
- ・ 溝状式による掘削は、掘削量が多く人力掘削が困難で小型重機（バックホー）が必要となることから、人力掘削による壺穴式と比較し、費用が掛かります。また、重機による掘削時に太根を損傷させる可能性が高いことがあります。さらに、依然として園内の桜は過密状態であり、工作物と近接して生育していることも多い高田公園の桜は、根系や立地状況によっては溝状式の実施が困難な個体も多くあります。
- ・ 壺穴式による掘削は、溝状式と比較し改良面積が小さいことから、効果は低いものとされますが、個体の根系の張り方にあわせて人力掘削することで、根の損傷を極力避けることができ、比較的安易・安価に成果を見出せます。
- ・ また、上述の壺穴竹筒挿入式による土壌改良方法は、酸素管の役割から、通気・透水性の改善にさらなる効果が見込め、公園管理資材（冬囲用の使い古した竹）を再利用することで経費節減にも繋がる方法です。
- ・ 以上のことから、高田公園においては、壺穴式を中心に実施していくことが有効であると考え、さらに壺穴には竹筒を挿入する手法を併用しながら実施することで、樹勢回復の効果がより期待できるものと考えられます。

- ・個体の根の張り方、立地状況に応じて、根本周囲を溝状又は壺穴状に土壌を掘削し、土壌改良材(バーク堆肥、パーライト等)とともに埋戻し、土壌環境の改善を図りました。
- ・街路樹等の植栽枡に囲われ根が十分張れていない個体に対し、枡周辺の舗装入れ替え等も実施しました。
- ・第一期計画では計 108 本について、造園業者又は NJN へ委託して実施しました。
- ・H29 年度からは、NJN の提言を参考にして①壺穴竹筒挿入式(掘削した壺穴に、竹を半割りし、パイプ状に結束した竹を土壌改良材とともに挿入する手法)、②水圧式(動力ポンプによる水圧を用いて、根の周囲の土をほぐす手法)による改良も試みました。

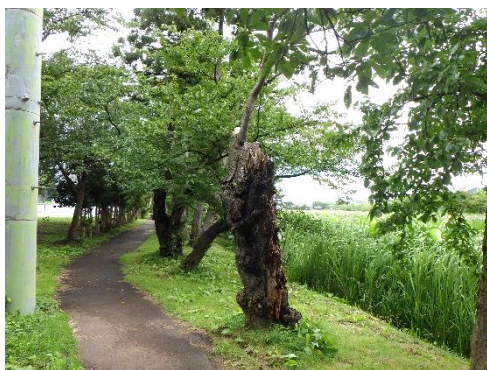
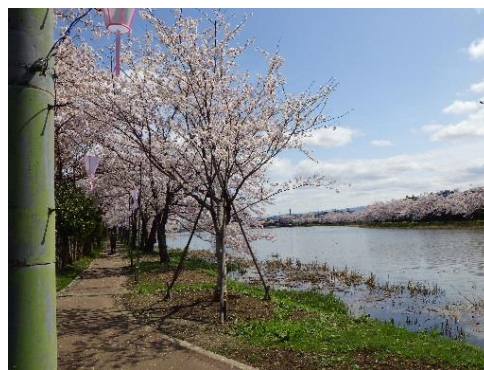
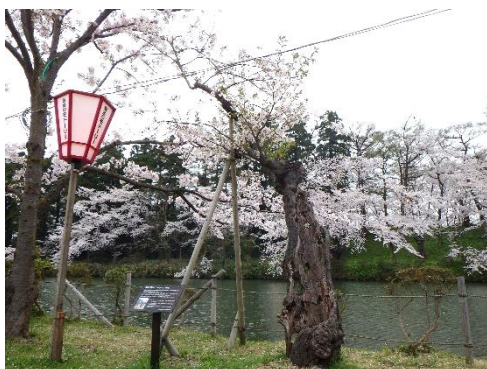
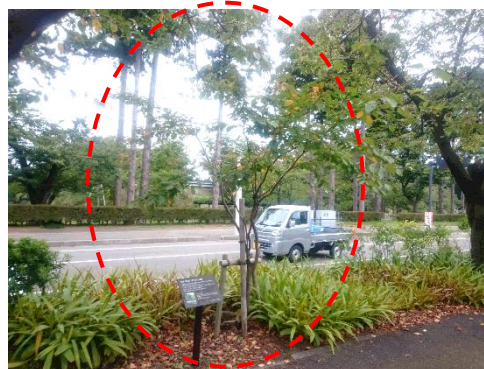
図 31 植替え前

図 32 植替え後

図 33 通称 ど根性桜

図 34 萌芽枝による世代更新

- ・「評価 5B・5C」の桜を伐採の主対象とし、それ以外の評価の桜についても、密度管理の観点から間引きが必要な場合は個体毎に検討し、伐採しました。抜根が可能な箇所は抜根し、植替えや間引き後の周辺の土壌環境改善のため、土壌改良を実施しました。
- ・第一期計画では計 156 本の伐採、計 31 本の植樹について、造園・林業業者へ委託して実施しました。
- ・植替えは、他の桜との離隔に配慮して、市内の公園（新南公園）のソメイヨシノを移植又は苗木にて植樹しました（内訳：新南公園移植木 21 本、苗木 9 本、その他 1 本）
- ・桜は連作障害「いや地現象」の発生が知られていることから、世代更新の手法として、伐採後の幹からの萌芽枝の選抜、育成による更新（図 34）も実施しています。
- ・計画実施年別の詳細調査等により、「評価 5B・5C」の中には伐採せず経過観察又は手当てをした個体もあります。代表的な例として、高田城三重櫓を内堀越しに望むことができる立地に生育する桜（図 33）があります。樹体のほとんどが腐朽により失われ、言わば皮一枚となっている状況ですが、高田の厳しい冬を耐えてきた老樹の一つです。高田公園らしさ、歴史を感じさせる桜の一つとして、手当てを施しました。平成 30 年春にも花を咲かせており、来園者に親しまれています。
