2-4 地形及び地質（地盤沈下）

2-4-1 現地踏査及び聞き取り調査結果

表 2-4-1(1) 井戸台帳

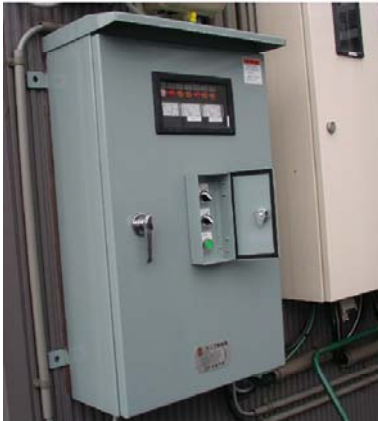
台帳番号		1	井戸写真
井戸情報	所有者	ローソン

住所	-	
	電話番号	-	
	使用人数 (人)	-	
	用途	融雪用	
	使用状況	冬季の融雪が主	
	水道加入	○	
井戸構造	井戸形態	ボーリング

井戸の深さ (m)	-	
	水位 (m)	-	
水質	pH	6.47

電気伝導率 (mS/cm)	0.604	
	水温 (℃)	13.1	
井戸構造

特記事項			
<ul style="list-style-type: none"> ・7～8年前に掘削 ・ボーリング井戸から穴空きホースを延長させて散水

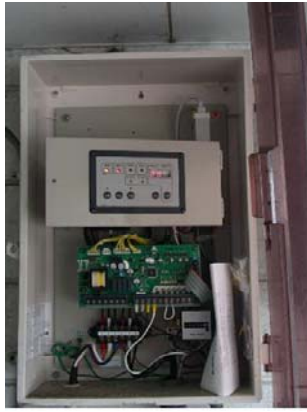
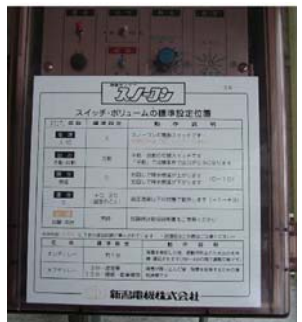
台帳番号		2	井戸写真	
井戸情報	所有者	セーブオン

住所	-		
	電話番号	-		
	使用人数 (人)	600人/日		
	用途	融雪用		
	使用状況	12月~3月		
水道加入	○

井戸構造	井戸形態			ボーリング
	井戸の深さ (m)			1号:63m 2号:64m
	水位 (m)			-
水質	pH			6.17
	電気伝導率 (mS/cm)			0.598
	水温 (℃)	14.8		
井戸構造

特記事項				
<ul style="list-style-type: none"> ・午前1~4時は動作が停止 ・降雪により自動で動作する制御となっている。 ・鉄分が多く、融雪後に駐車場が茶色となった。

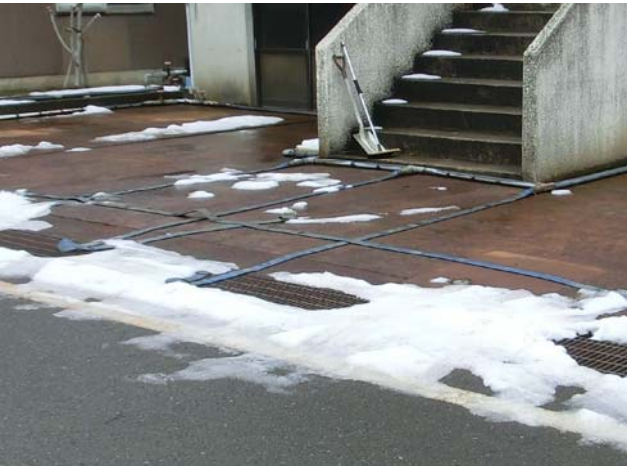
台帳番号		3	井戸写真
井戸情報	所有者	K 氏

住所	頸城区望ヶ丘	
	電話番号	-	
	使用人数	-	
	用途	融雪用	
	使用状況	冬季・降雪時	
	水道加入	-	
井戸構造	井戸形態	-

井戸の深さ (m)	8m	
	水位 (m)	-	
水質	pH	5.8	
	電気伝導率 (mS/cm)	0.31mS/cm	
	水温 (°C)	11	
井戸構造

特記事項			
<p>・地下水を利用し、融雪している状況が確認できる。</p>
