第2編

太陽光発電設備の導入可能性調査について

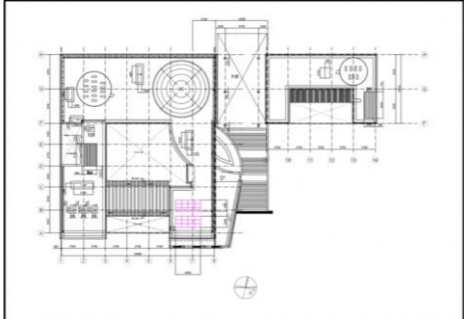
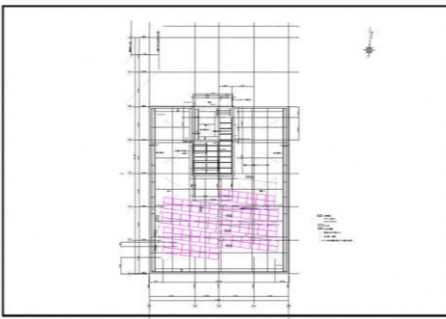
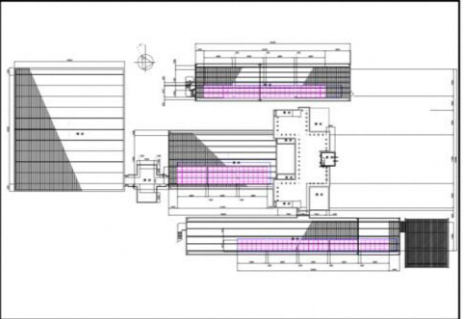
表 2-15 各施設の導入可能性評価

施設名	大潟コミュニティプラザ	ガス水道局庁舎	上越市立南川小学校	上越市立頸城中学校
所在地	上越市大潟区土底浜1081番地1	上越市春日山町3丁目1番63号	上越市頸城区上吉414	上越市頸城区潟口60
構造	RC造（一部S造）	S造	RC造	RC造（一部S造）
延床面積（㎡）	4,172	2,595	校舎：2874、上屋：31、 体育館：997、給食室：588	7,121
アレイの個数（アレイ）	2	8	28	27
総パネル枚数（枚）	24	96	336	324
設備容量（kW）※1	7.56	30.24	105.84	102.06
真南からのアレイの向き（°）	-13	-9	28	31
傾斜角（°）	10	10	10	6
発電電力量（kWh）	7,437	29,160	103,130	97,714
需要電力量（kWh）	175,082	154,714	141,595	157,207
自家消費量（kWh）	7,436	28,728	59,908	63,873
概算工事費（千円）※2	11,846	24,457	59,874	57,928
20ヵ年 B/C※3	0.39	0.66	0.57	0.63
CO ₂ 削減効果（t-CO ₂ ）	3.4	13.2	27.6	29.4
配置図

※1 1枚315Wとする。 ※2 資材費・工事費・諸経費等を計上している。 ※3 「発電電力量に伴う電気料金削減額／{概算工事費+接続費+20ヵ年の維持管理費（+10年後に一部設備の更新を含む）}」により推計

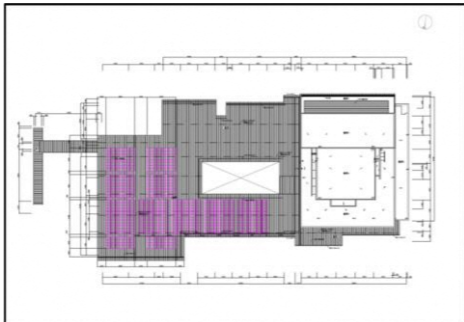
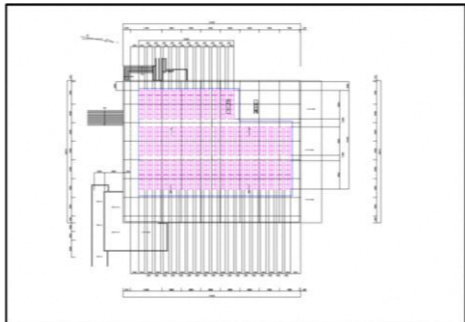
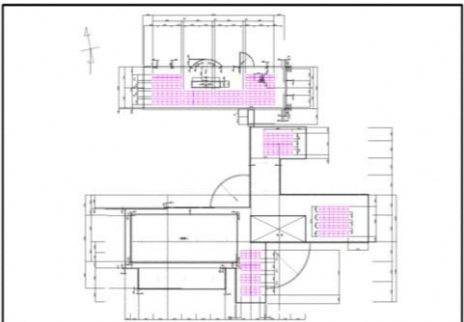
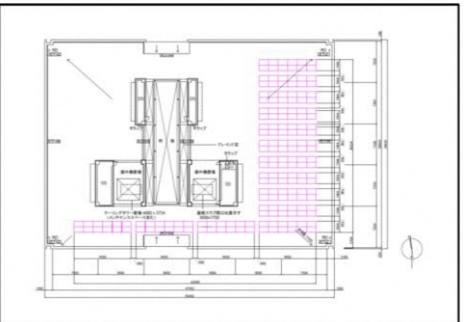
表 2-16 各施設の導入可能性評価

施設名	市民交流施設高田城址公園オーレンプラザ	上越文化会館	ユートピアくびき（希望館）	上越市立高田図書館
所在地	上越市本城町8-1	上越市新光町1丁目9番10号	上越市頸城区百間町716番地	上越市本城町8-30
構造	RS造、S造	RC造	RC造	RS造
延床面積（㎡）	1階：4,321、2階：594、3階：90	6,378	5,863	4,307
アレイの個数（アレイ）	50	50	23	14
総パネル枚数（枚）	600	600	276	168
設備容量（kW）※1	189.00	189.00	86.94	52.92
真南からのアレイの向き（°）	-8	-10	11	8
傾斜角（°）	3	10	10	10
発電電力量（kWh）	175,371	182,184	85,271	51,012
需要電力量（kWh）	-	287,256	227,624	306,710
自家消費量（kWh）	-	115,330	69,995	47,585
概算工事費（千円）※2	91,973	100,359	50,718	33,863
20ヵ年 B/C※3	1.03※4	0.65	0.79	0.82
CO ₂ 削減効果（t-CO ₂ ）	80.7	53.1	32.2	21.9
配置図

※1 1枚315Wとする。 ※2 資材費・工事費・諸経費等を計上している。 ※3 「発電電力量に伴う電気料金削減額／（概算工事費＋接続費＋20ヵ年の維持管理費（＋10年後に一部設備の更新を含む））」により推計 ※4 需要電力データがないため100%自家消費を想定する。

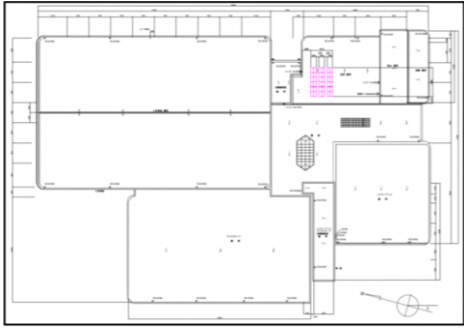
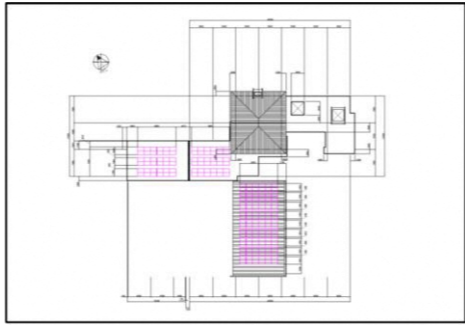
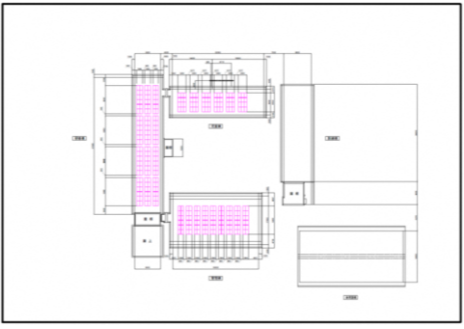
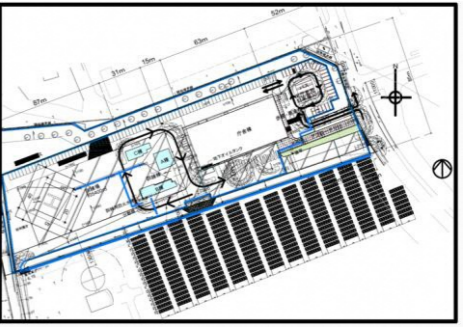
表 2-17 各施設の導入可能性評価

施設名	リージョンプラザ上越	南川保育園	上越市福祉交流プラザ	下水道センター
所在地	上越市下門前446-2	上越市頸城区上吉1787-1	上越市寺町2丁目20番1号	上越市藤野新田255-1
構造	RS造、一部S造	S造、一部S造	RC造、S造	-
延床面積 (㎡)	15,885	1,845	6,308	-
アレイの個数 (アレイ)	3	15	26	224
総パネル枚数 (枚)	36	180	312	2,688
設備容量 (kW) ※1	11.34	56.70	98.28	846.72
真南からのアレイの向き (°)	15	31	11	-22
傾斜角 (°)	10	10	10	10
発電電力量 (kWh)	10,907	80,520	94,497	814,334
需要電力量 (kWh)	1,693,059	80,603	272,795	2,619,261
自家消費量 (kWh)	10,884	42,506	81,253	681,236
概算工事費 (千円) ※2	13,964	28,939	56,145	515,390
20ヵ年 B/C※3	0.47	0.83	0.83	0.76
CO ₂ 削減効果 (t-CO ₂)	5.0	19.6	37.4	313.4
配置図

※1 1枚315Wとする。 ※2 資材費・工事費・諸経費等を計上している。 ※3 「発電電力量に伴う電気料金削減額 / (概算工事費+接続費+20ヵ年の維持管理費 (+10年後に一部設備の更新を含む))」により推計

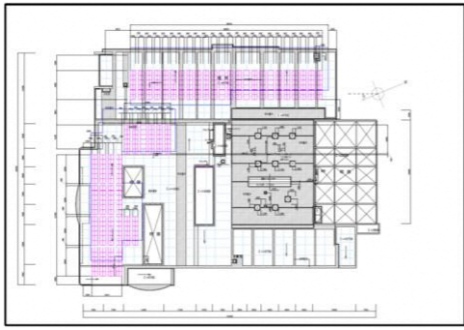
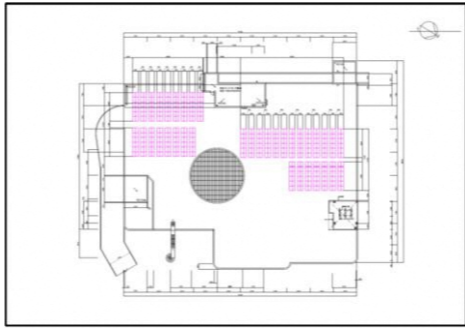
表 2-18 各施設の導入可能性評価

施設名	上越市汚泥リサイクルパーク	上越市市民プラザ
所在地	上越市小泉947	上越市土橋2554
構造	RC造、S造	S造
延床面積 (㎡)	10,533	4,670
アレイの個数 (アレイ)	48	37
総パネル枚数 (枚)	576	444
設備容量 (kW) ※1	181.44	139.86
真南からのアレイの向き (°)	22	-31
傾斜角 (°)	10	10
発電電力量 (kWh)	173,629	134,076
需要電力量 (kWh)	3,094,500	691,948
自家消費量 (kWh)	173,529	132,553
概算工事費 (千円) ※2	96,747	76,147
20ヵ年 B/C※3	1.02	0.99
CO ₂ 削減効果 (t-CO ₂)	79.8	61.0
配置図

※1 1枚315Wとする。 ※2 資材費・工事費・諸経費等を計上している。 ※3 「発電電力量に伴う電気料金削減額 / (概算工事費+接続費+20ヵ年の維持管理費 (+10年後に一部設備の更新を含む))」により推計
