第2部

上越市の歴史的建造物に関する調査報告

東京大学大学院工学系研究科
建築学専攻建築史研究室

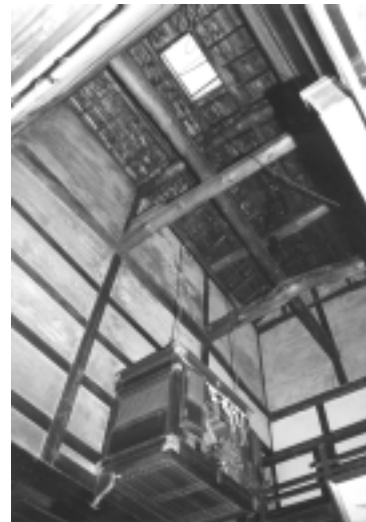
図 1-4 「チャノマ」の梁組

「チャノマ」は日常的な接客空間であり、かつ家族の空間でもある。「チャノマ」の上部は一般的に吹抜となっており、後に詳述するように高田の町家の中でも特に見せ場として意識されている。意匠的表現としては重厚な檜の梁を上部にとばしたものの、小屋組を見せるもの、太い差鴨居のあるもの、造作の細かい障子や板戸などである。特に小屋組やその太い梁組、渡廊下や階段を意匠の一部としているのは新潟県でも上越地域独特のものであるようだ。新潟県内の白

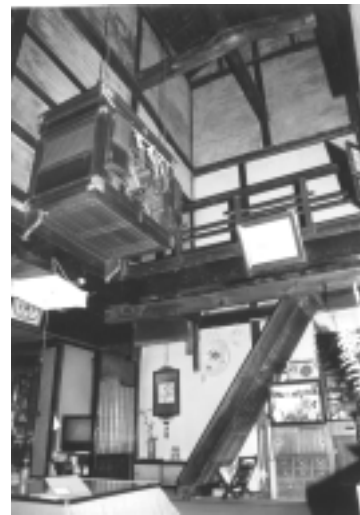
図 1-5 典型的な上越地方の町家の「チャノマ」

また「チャノマ」の鴨居上には神棚が置かれるが、その方位は一定ではない。「チャノマ」上部には明り取りとしての天窗が様々な形で取り付けられる。妻側の壁に付くものや、棟の一部分だけ切り上げた形のものなどが多い。現在は天窗にガラスが入っているが、かつては障子で下から紐で開閉したようである。（新保久八家（東本町 2 丁目）は現在でも障子タイプのものが残っているのを確認した。）また一部の町家では「チャノマ」に囲炉裏が切られていた。上部の小屋組に下で火を焚いたと思われる煤が残っ

ている町家も多く、杉山チヨ家(南本町2丁目)では囲炉裏が現存している。ただし小屋材に全く煤のついていない場合もあり、聞き取りでは囲炉裏ではなく長火鉢を使用していた町家もある(川瀬秀司家 大町5丁目)。また「チャノマ」と通土間との境に建具は入らない。

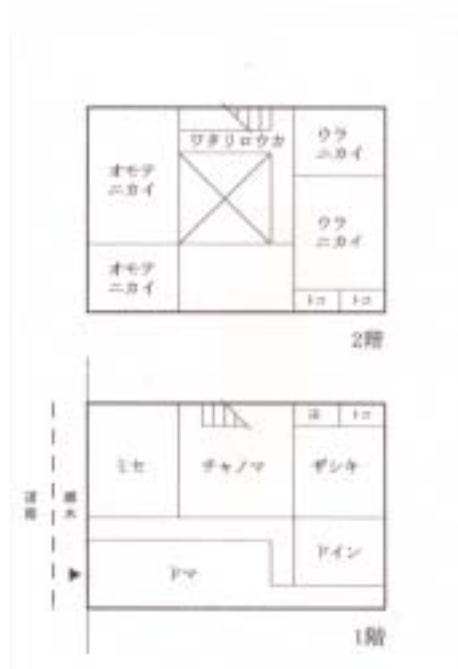
図 1-6 川瀬家平面

川瀬家 先代が木材業を営みその利を生かして選材、建築したもので昭和6年の築である。この家は2列型の一例といえる。間口は4間半で土間の幅が2間ある。土間に入って左側に「ミセ」、「チャノマ」、「ザシキ」と続き「ザシキ」の隣に「ドイン(土院)」を持つ。「チャノマ」は吹抜となり、上部に3層の梁組がみられる。また2階は「オモテニカイ」と「ウラニカイ」がそれぞれ2列になっている。またその間に戦中に増設された開口のない室があり空襲のときのための部屋であったという。

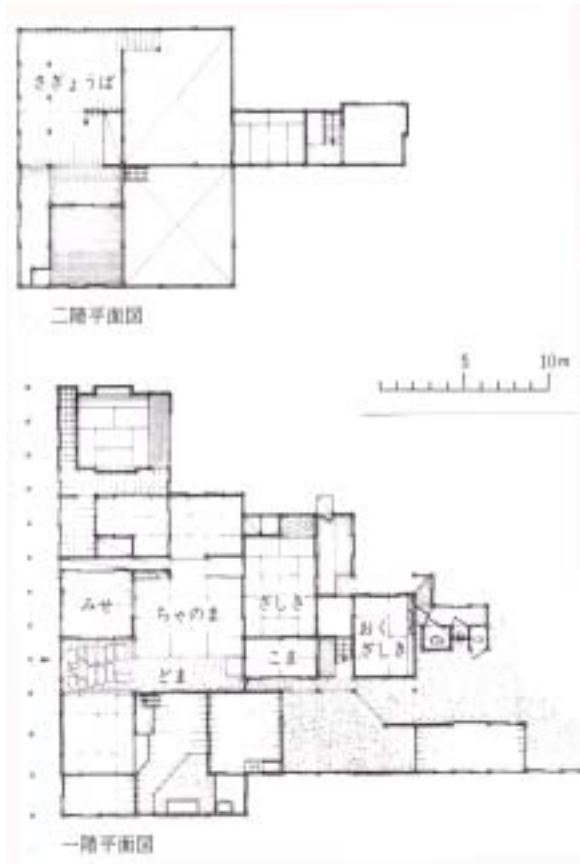
図 1-7 今井染物店平面（注 12 より）

今井染物店 『越後の民家 上越編』^(注13)では19世紀中頃の建物とされ、1列型からの発展形と考えられる。主屋は間口6間半(正面左側にさらに間口5間の平屋別棟が付く)、切妻造、平入。「ミセ」「チャノマ」「ザシキ」「コマ」「オクザシキ」が列の右に土間が通り、さらに右側に台所がある。台所の列はかつて作業所と土間であった^(注12)。また『北越商工便覧』から通りに面した表はすべて格子窓だったことがうかがえる(現在でも正面の左側、「ミセ」の部分2間分に格子が入っている)。「チャノマ」の上部は吹抜で、高田でもかなり規模の大きいものである。他の町家同様小屋組が露出しており、他と比べると梁は細いが奥行方向に3本それに直行する形で2本合計5本の梁がかかっている。これは今回確認した中で最も本数が多い。また、吹抜の四周の壁に化粧貫が廻されている。「チャノマ」の現在床のあるところにはかつて表2階の作業場へ行くための階段があった。この家の雁木は「造り込み式」である。

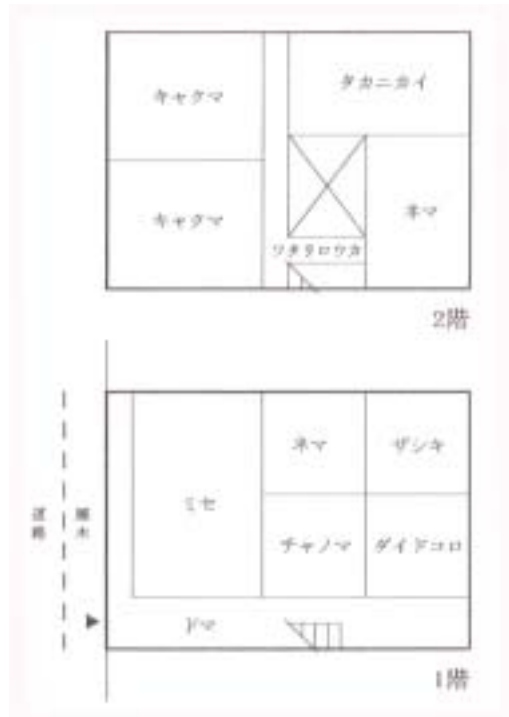
図 1-8 平井呉服店平面

平井呉服店 代々呉服屋であり、明治期の「越後高田町商業地図」（明治 39 年 高橋有吉 高橋書店）にも現在地にその名前が見える。本町通りの南端突当りの目立つ位置にある。聞き取りでは明治後期から大正初期の築であり、間口は 5 間 1、2 尺で一番表は間口一杯が「ミセ」、その奥に室が 2 列になっている。「ミセ」に入って右側の列が表側から「チャノマ」と「ダイドコロ」であり左側の列が「ネマ」と「ザシキ」である。「ミセ」の 2 階には「ザシキ」が 2 室あり「チャノマ」の上部は吹抜、「ネマ」と「ザシキ」の上部は「タカニカイ」である。現在「チャノマ」と「ネマ」は店の接客空間の一部となっている。また、この家の雁木は「落し式」である。

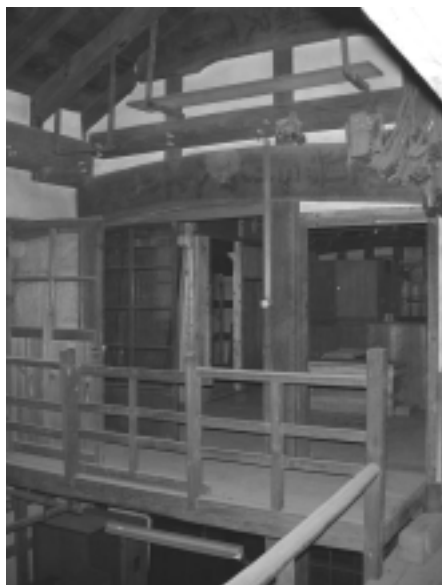
図 1-10 旧尾玉屋ミセ蔵内部（2階より）

「ミセグラ」は鞘堂のように外側を壁、大屋根で覆っている。同様に町家の建物の中に蔵が収まる形式は、高橋飴屋（南本町 3 丁目）でもかつてあったという。また、直江津の旧尾玉屋商店（中央 2 丁目）もこの形式であり、2 階建ての吹抜を持った大きな蔵が土間と「ミセ」に開いている（図 1-10）。

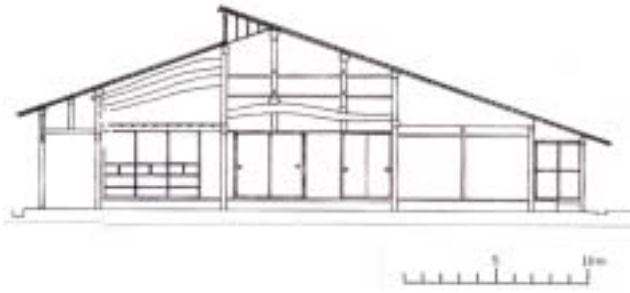
図 1-13 山岸家断面 (注 12 より)

吹抜の梁は築年数ごとに追って見ると徐々にその位置が高くなっていることがわかる。『越後高田の雁木』を見ると、19 世紀前期から中期築とされる山岸家(東本町 3 丁目)(図 1-13)は平屋ツシ 2 階で梁組の位置は低く、1 階鴨居上ほどの高さであり、また 19 世紀中頃の築とされる金津家(仲町 4 丁目)(図 1-14)も 2 階があるが、ここの梁組も山岸家とほぼ同じで低い。19 世紀中頃築の今井染物店(大町 5 丁目)(図 1-15)の吹抜の梁は、山岸家のそれよりも少し高く、2 階の長押より低い位置に架けられる。また明治 3 年築である中藤家(東本町 4 丁目)(図 1-17)の梁は、さらに高くなり 2 階鴨居付近の高さまで上がっている。吹抜部分の梁組の高さは時代とともに高くなってきたものと考えられる。

セ」上部が床が張られてツシ２階となり、当初は収納空間として利用されていた（図 1-13 山岸家がそれにあたる）。その後建物の高さを高くして「ザシキ」の上部を居室化し本座敷とする。この時点では、ツシ２階と「ザシキ」上の本座敷にそれぞれに階段がついていた（図 1-14 金津家）。特にツシ２階へは１階「チャノマ」からハシゴ階段を掛けていたようである。この場合ハシゴ階段は、町家の奥行方向に付く時もあれば町家の間口方向に付く時もある。その後明治に入ってから「ミセ」と「ザシキ」の２階は両方とも居室化される。さらにその後、この２階２室は渡廊下で繋がれ、そこに階段がついて現在の高田にみられる町家の形式が完成したのである（図 1-17 中藤家）。なお、「ミセ」上部の座敷は「オモテニカイ」と呼ばれ「ザシキ」上部の部屋は「ウラニカイ」と呼ばれることが多い。町家によっては「ナカニカイ」「ロウカニカイ」と呼ばれる部屋がある場合もあるという。なお、この渡廊下を「アルキ」と呼んでいるところもある（山田表装店（本町２丁目）聞き取り）。

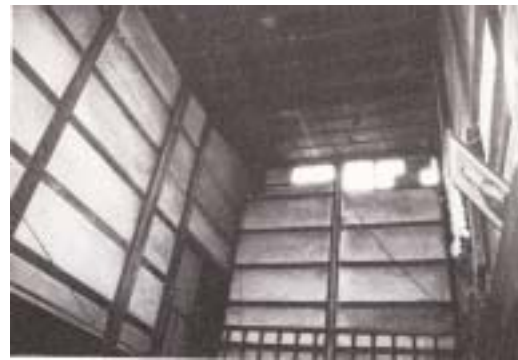
図 1-18 竹内家吹抜 (注 12 より)

とその梁組が見えない場合もある。竹内家（大町 5 丁目）などがその例である (図 1-18)。

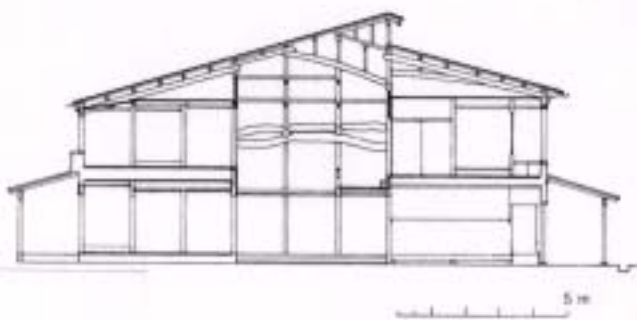
図 1-16 小林家断面 (注 12 より)

また江戸期や明治前期の町家でも後に改造され、今日見られるような上越独特の渡廊下型の町家に合流していくのである。図 1-16 の小林家は明治 3 年の築で渡廊下は後付けと思われ、オモテニカイとウラニカイは床の高さがかなりずれているのがわかる。他の資料などに見られる江戸期や明治前期築の町家の渡廊下も、後の改造によって付け加えられて現在あるような姿になったのだろう。かなりの数の町家が今日見られるような渡廊下型の町家に合流してゆくのである。

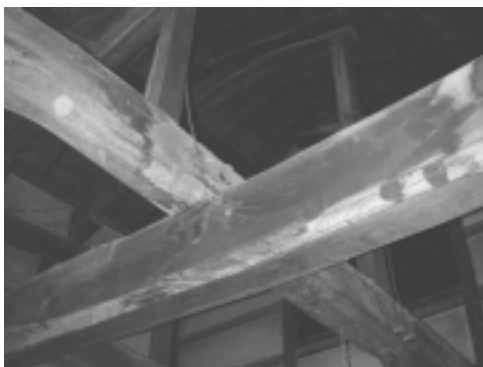
図 1-19 「代牛水」墨書（平井呉服店 梁に「代牛水」とある）

町家の「チャノマ」吹抜上部の梁の側面にはしばしば墨で「代牛水」とか「・・・牛水尺・・・」などと書かれているものがある。和小屋では荷重負担の大きな大断面の梁を「牛梁」と呼ぶが、これと関係すると考えられる。また「水」は水平のことか、火除けの意味で書かれているのだろうか。詳細は今後の課題である。梁の墨書は、平井呉服店南（本町 3 丁目（明治後半～大正初期築））、丸山家（大町 5 丁目（大正 4 年築））、平野和夫家（仲町 3 丁目（大正 5、6 年築））、川崎商店（仲町 1 丁目（昭和 5 年築））、嶋田貞次家（南本町 3 丁目、昭和初期築）などで見ら

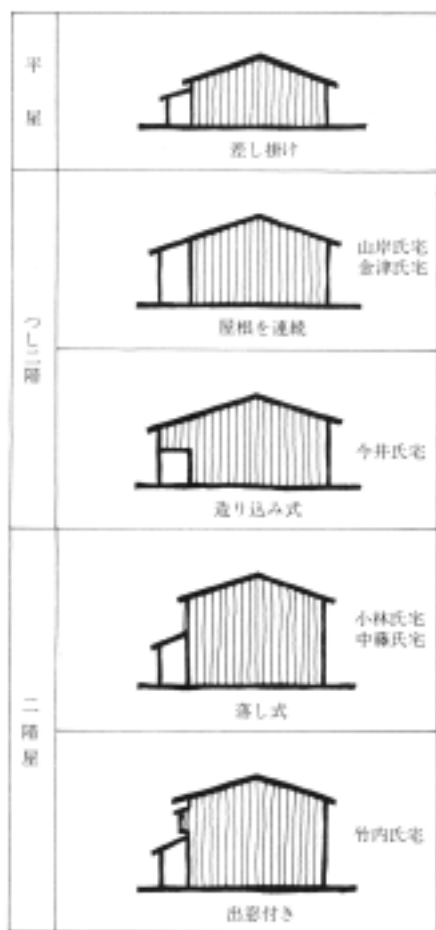
図 1-20 雁木の派生的分類 (注 12 より)

雁木の種類は基本的なものは「造り込み式」と「落し式」である。『越後高田の雁木』では派生的分類として、「差し掛け」「屋根を連続」「造り込み式」「落し式」「出窓付き」(図 1-20)を挙げている。また「母屋と独立して立地している雁木」「アーケード」など素材、年代は問わず分類しているものもある(注14)。以前は「造り込み式」もたくさん見られたが(注20)、最近では雁木のほとんどが「落し式」であり、また駐車場を確保するために母屋と独立して建っているものも多い。

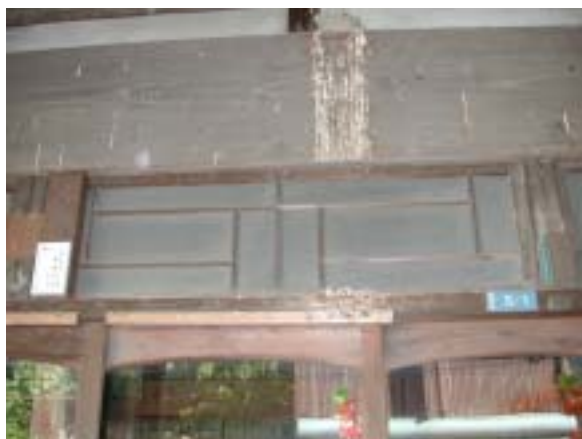
図 1-21 白川商店前面のガラス戸

また、昭和初期頃に建てられた町家のガラス戸には、組子やアーチ状の曲線などの意匠が見られる（白川商店、南本町3丁目）。現在、量産されたサッシの普及にともない、こうしたディテールは失われつつある。

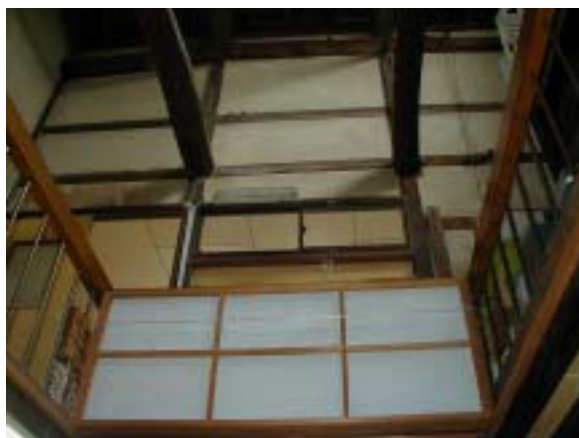
図 1-22 岸波紋章ネーム店吹抜の開閉戸

ノマ上が吹抜となっている。現在、チャノマ上の吹抜に、開閉可能な仕切が水平に入れられている。この仕切は南北に向かい合う二列の渡廊下の間に、ほぼ2階の床高さで入れられている。普段は仕切が開かれてチャノマの上部に吹抜がひろがり、冬は仕切を閉めて暖気を上部に逃がさないように工夫されている。仕切の素材や位置を工夫することで、他の町家にも応用できるだろう。

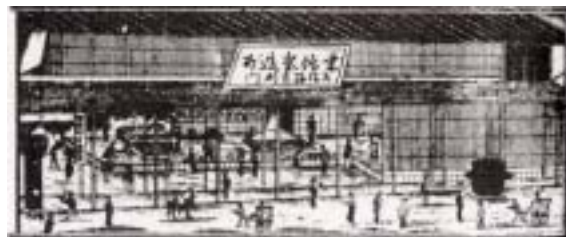
図 1-23 高橋飴屋（『北越商工便覧』より）

さて、近代以降の高橋飴屋についてであるが、明治7年（1874）の火災で店舗を焼失した。このとき土蔵（寛永年間の建立という）のみ焼失を免れている。同8年に再建されたのが現在の店舗である。このとき能谷から山一つ分の木材を伐り出し、筏を組んで、海および関川を經由して高田まで運んでいる。ただし途中で3本の木材を流失したため、高田城の廃材を譲り受けて使用した。チャノマの柱と桁が旧高田城の材であったという。このとき再建された店舗の様子が『北越商工便覧』（明治22年）に掲載されている。

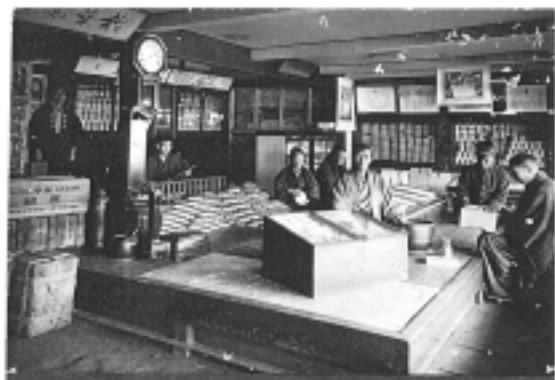
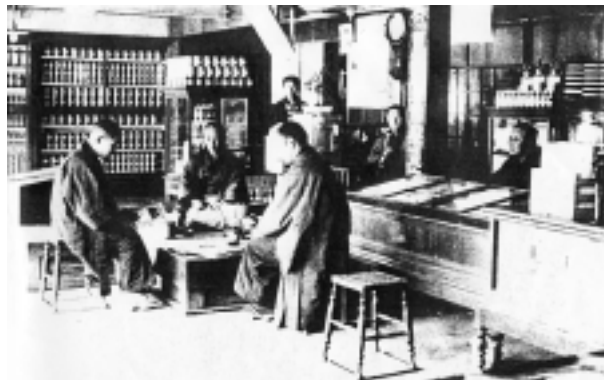
既に述べたように、現在の建築は明治 8 年 (1875) の再建によるものである。『北越商工便覧』(明治 22 年) 所載図には、正面の格子戸を開放し、土間の奥の畳敷きにて店員が座売りによる販売を行っている様子があらわされている。このような販売方法は大正期になってもあまり変わりがなかったようである(図 1-24、25)。

ただし、『北越商工便覧』に記される店舗が純和風の伝統的な構えのものであったのに対して、大正頃には洋風をとり入れたものへと改装がなされていたようである。下の写真にみえる土間に置かれた足付きのショーケースや客用のスツールは徐々に洋式の生活が高田に浸透してきたことを示すものであり、高橋飴屋にもその

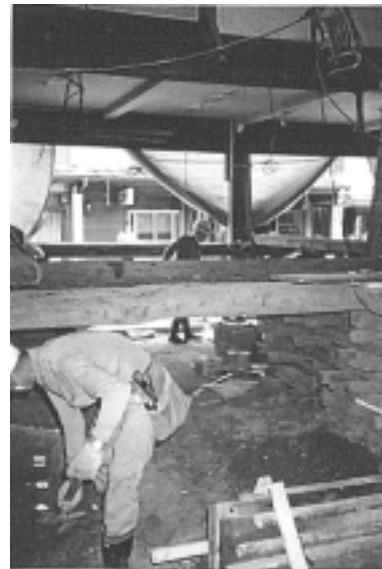
図 1-26 昭和 56 年の工事

『町屋 共同研究』における調査がおこなわれた後も、高橋飴屋の建築には改変が加えられている。昭和56年には店舗部分の改装、および背後の居宅部分の増築がなされた。これは居住および駐車の実用性を向上する目的であったというが、先々代がとても愛着を持っていた建物であったこともあって、全面改築ではなく、改修を加えて旧建物も利用していくことにしたという。店舗部分は躯体をジャッキアップして下にコンクリート基礎を入れることで、柱などの根腐れをおこしていた部分を撤去し、また1階の天井を高くする工事がおこなわれた（図1-26）。また間口が8間から4間半に狭められ、チャノマが消え、ナカノマなどが土間に改められた。この工事以前は雁木通りの方が店内よりも高くなっていたが、この問題点も解決された。住居部分の内装工事は高田の建築士平原氏がおこなったが、新建材を使用した改装であったため、施主の希望に反したものとなってしまった
