上越市土砂災害ハザードマップ

柿崎区下小野地区

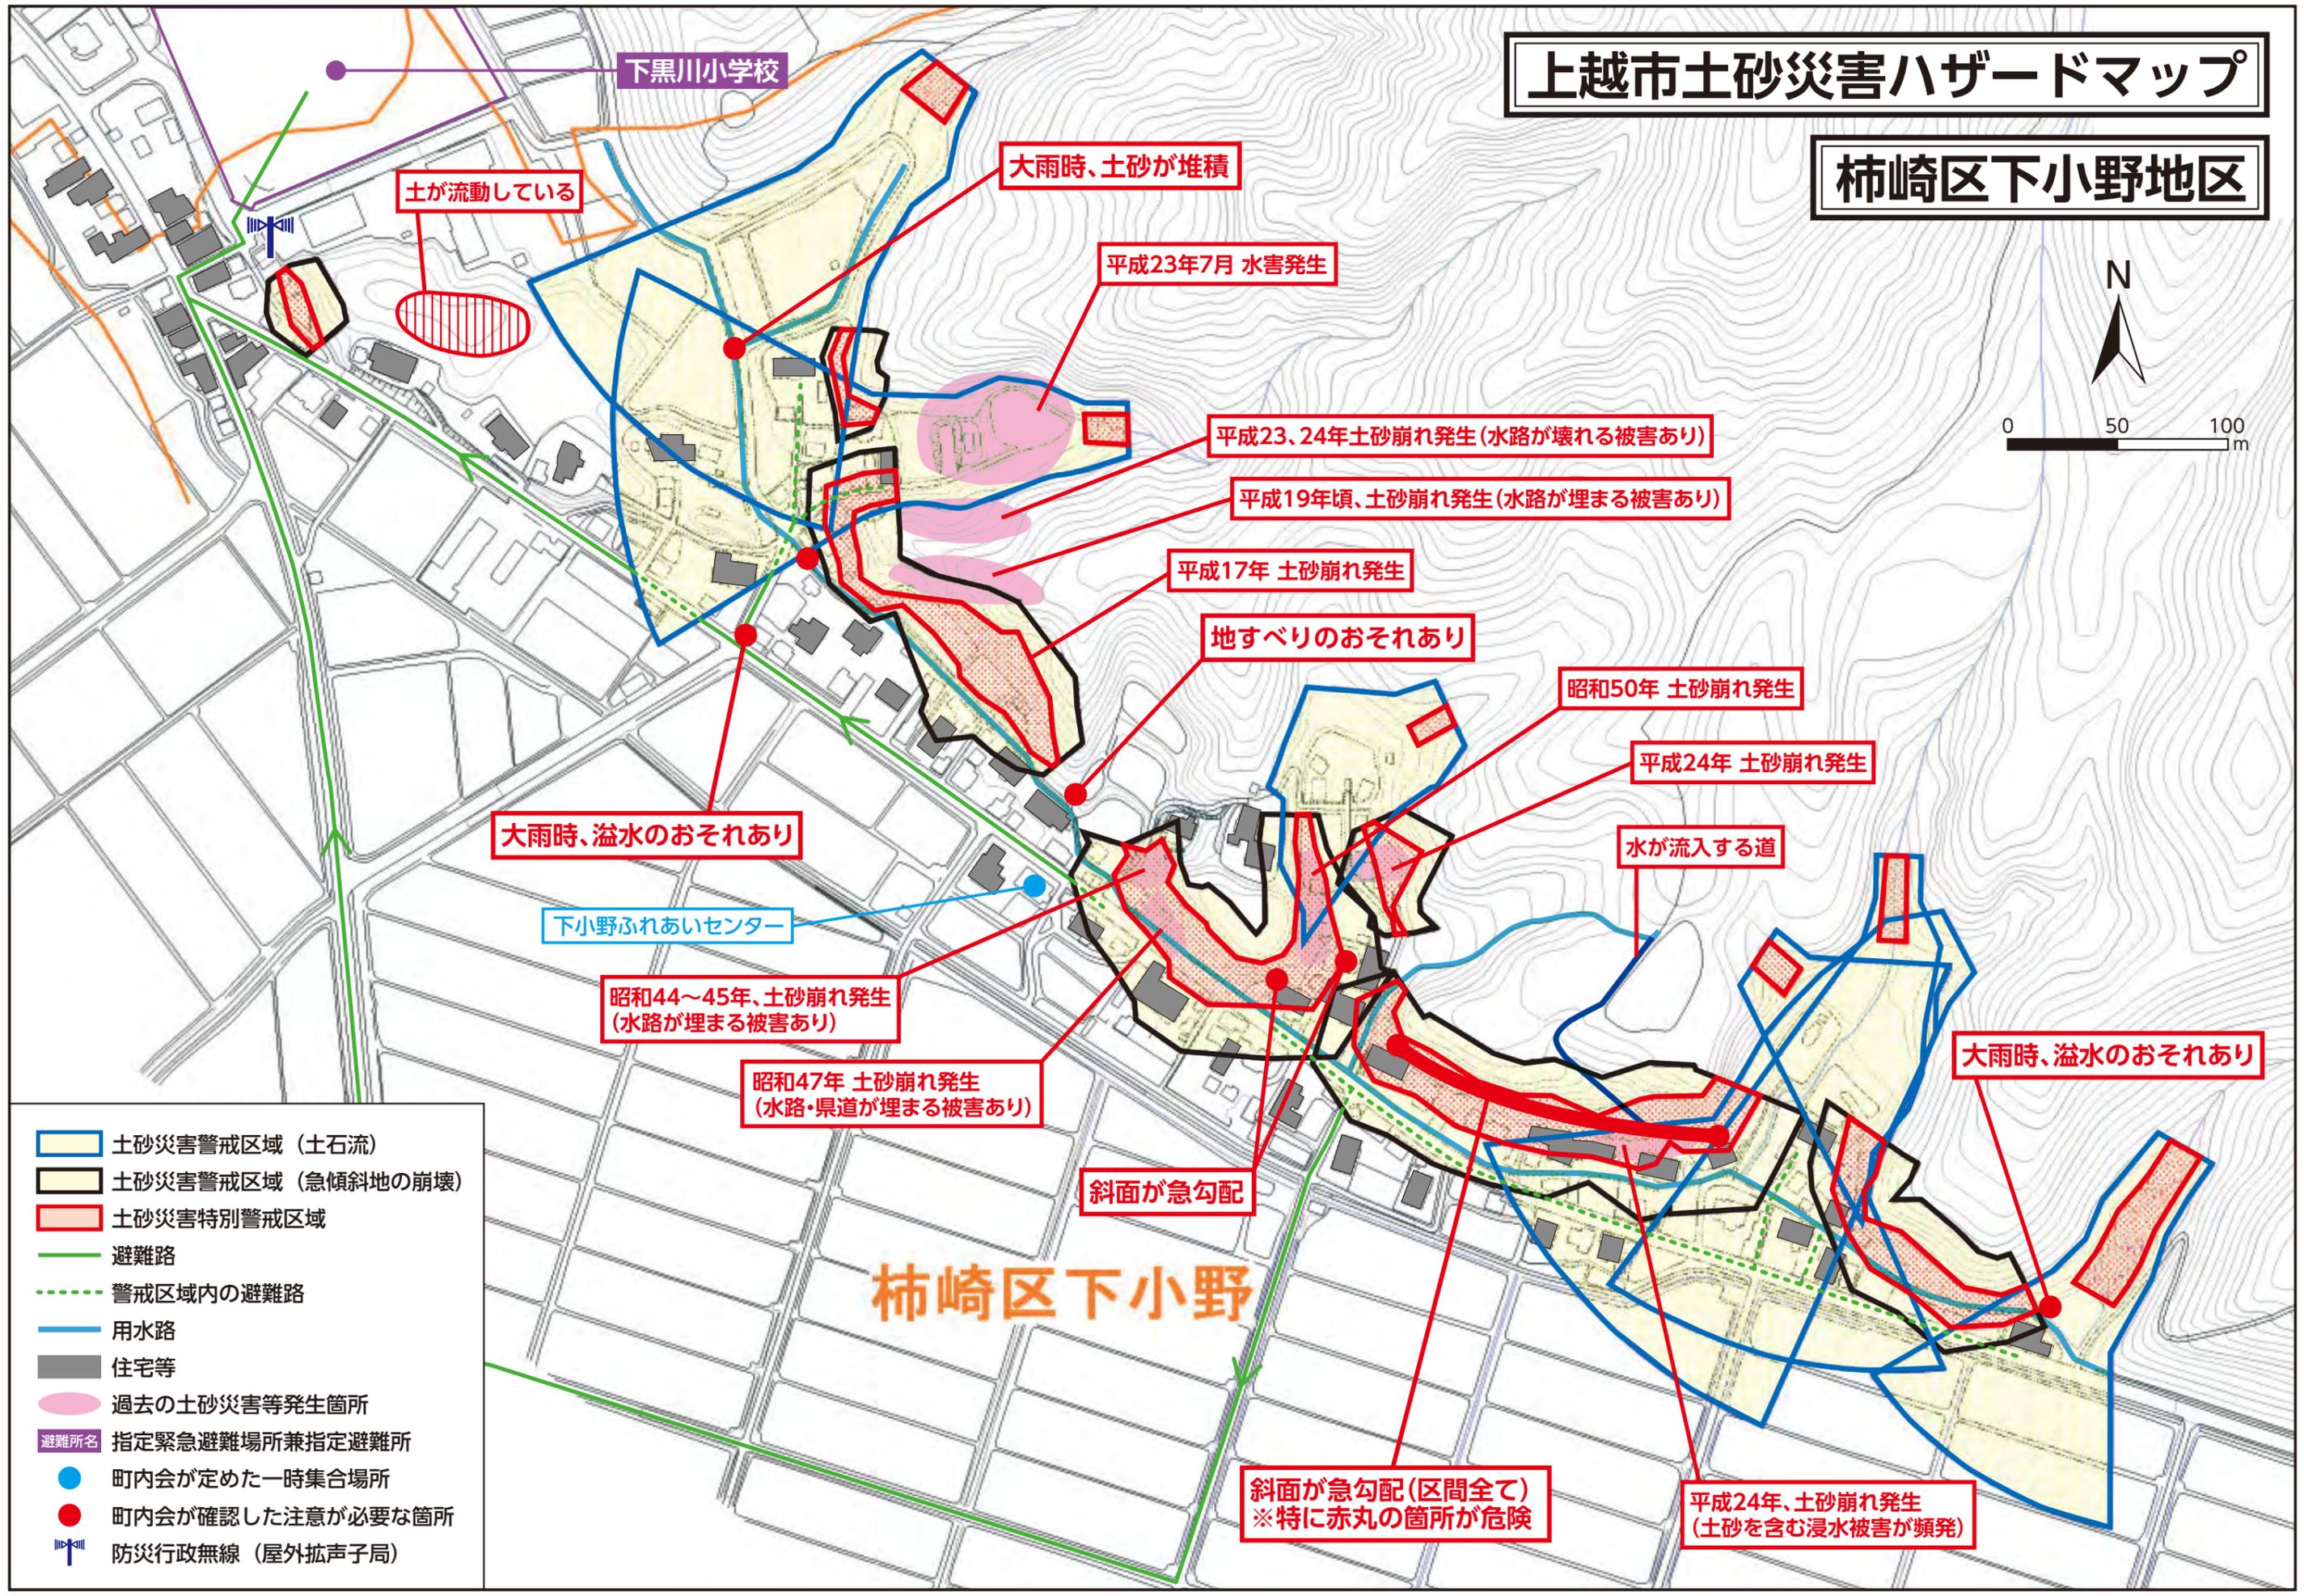
土が流動している

大雨時、土砂が堆積

平成23年7月 水害発生

平成23、24年土砂崩れ発生 (水路が壊れる被害あり)

平成19年頃、土砂崩れ発生 (水路が埋まる被害あり)

平成17年 土砂崩れ発生

地すべりのおそれあり

昭和50年 土砂崩れ発生

平成24年 土砂崩れ発生

大雨時、溢水のおそれあり

水が流入する道

昭和44～45年、土砂崩れ発生 (水路が埋まる被害あり)

昭和47年 土砂崩れ発生 (水路・県道が埋まる被害あり)

斜面が急勾配

斜面が急勾配 (区間全て)
※特に赤丸の箇所が危険

平成24年、土砂崩れ発生 (土砂を含む浸水被害が頻発)
