## <災害復旧工事様子>

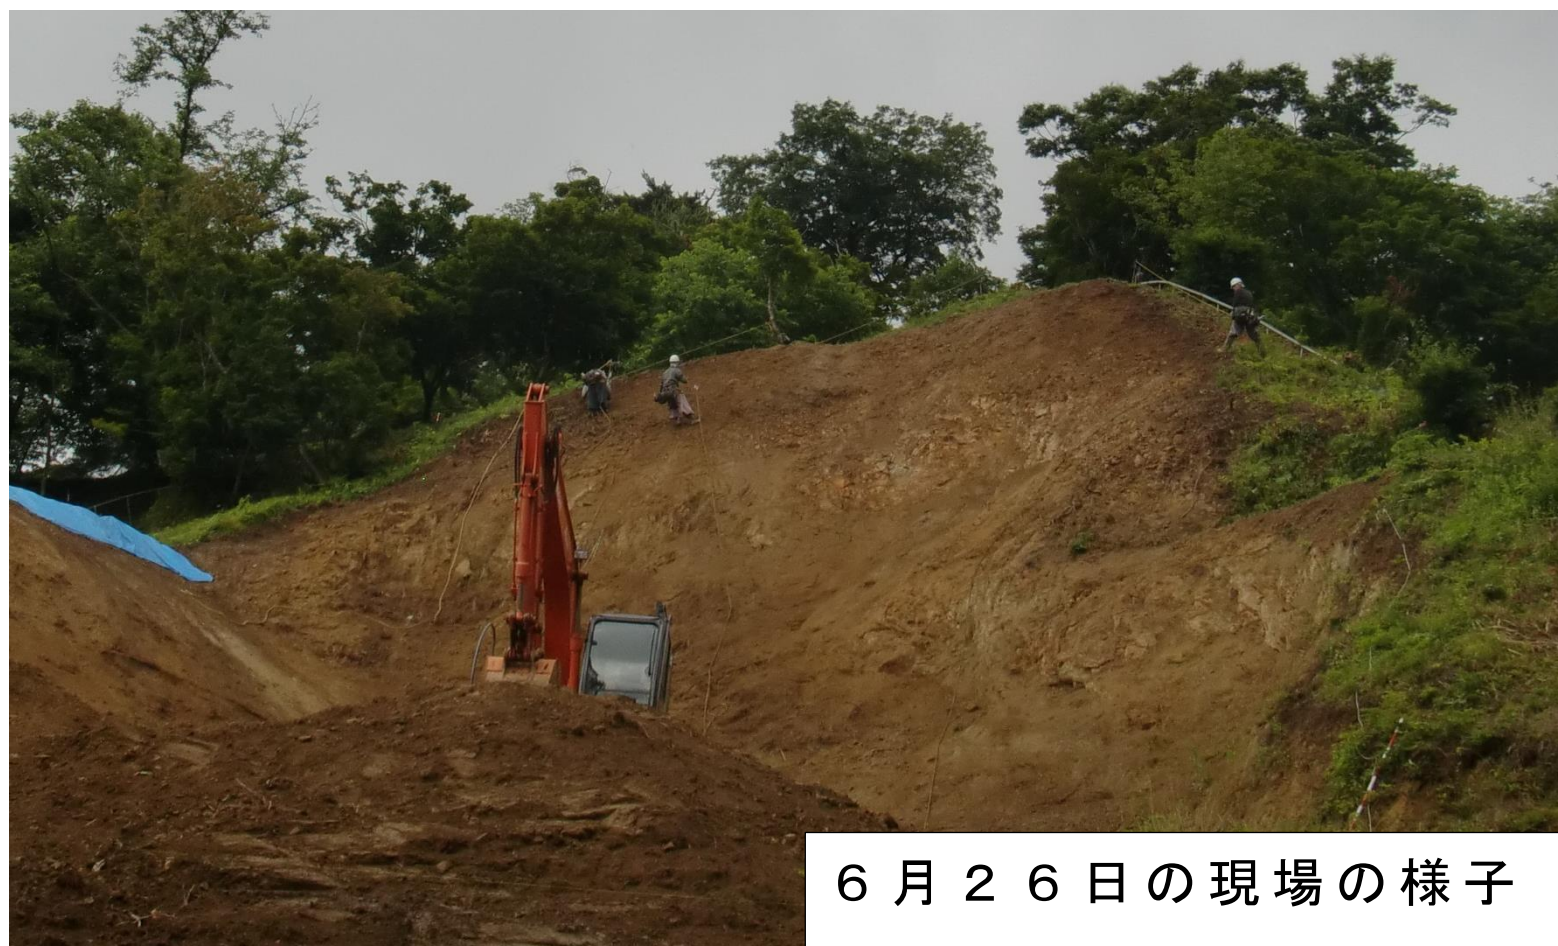
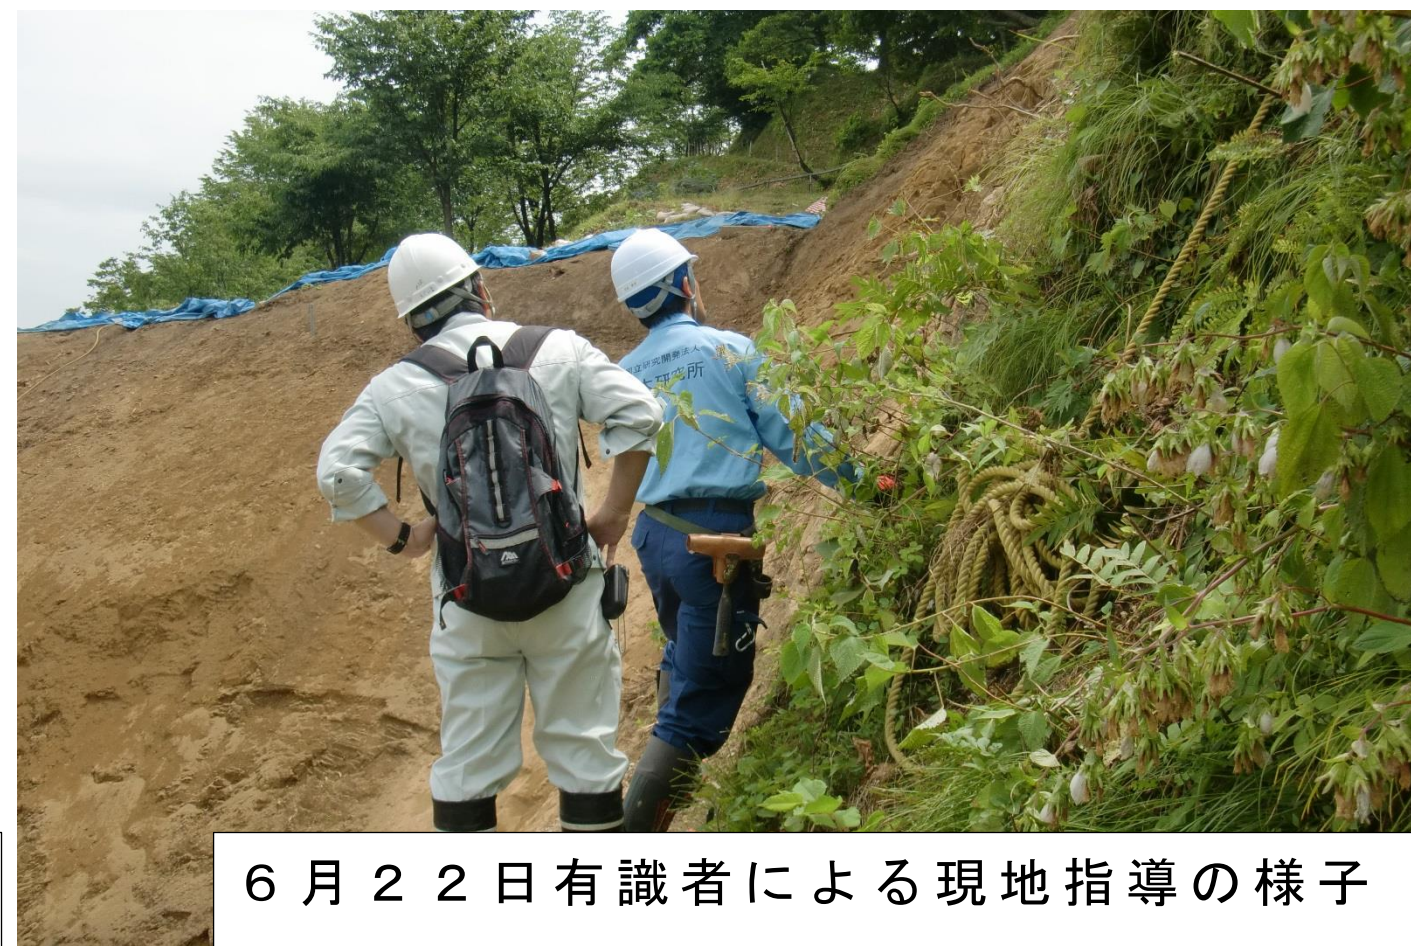
ロッククライミング工法による整形を終えた最上部は、今後、鉄筋を挿入してパネルを固定し、崩落を防止します。最終的には、パネルの上から植物の種を混ぜた土を吹き付けて災害の爪痕が残らないように修復します。

現在、荷物運搬用のモノレールを設置し、鉄筋挿入の準備を進めています。
