<災害復旧工事様子>

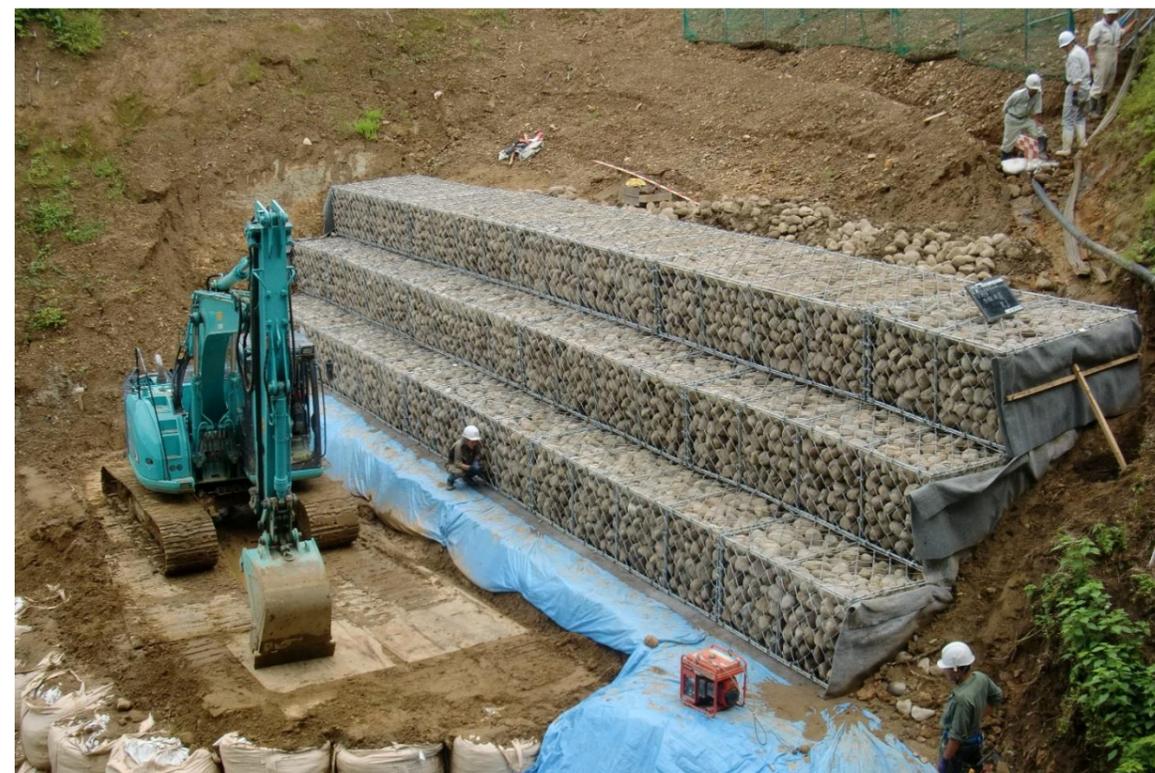
土留めのためのフトンカゴを設置しました。

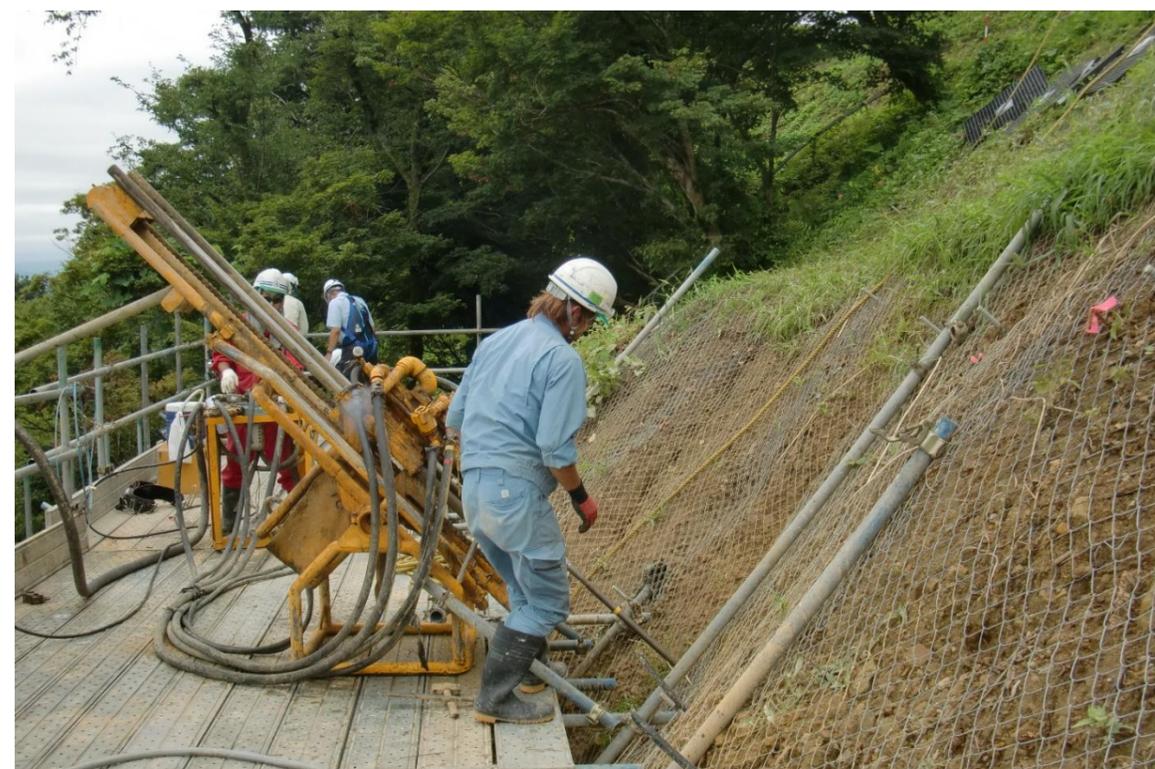
急傾斜の上部は、挿入した鉄筋でパネルを押さえ、今後の崩落を防ぎます。

いずれも、仕上げに植物の種を混ぜた土を吹き付けるなどして、最終的に崩落の傷跡が見えなくなるように修復します。
