上越市土砂災害ハザードマップ

浦川原区印内・山印内

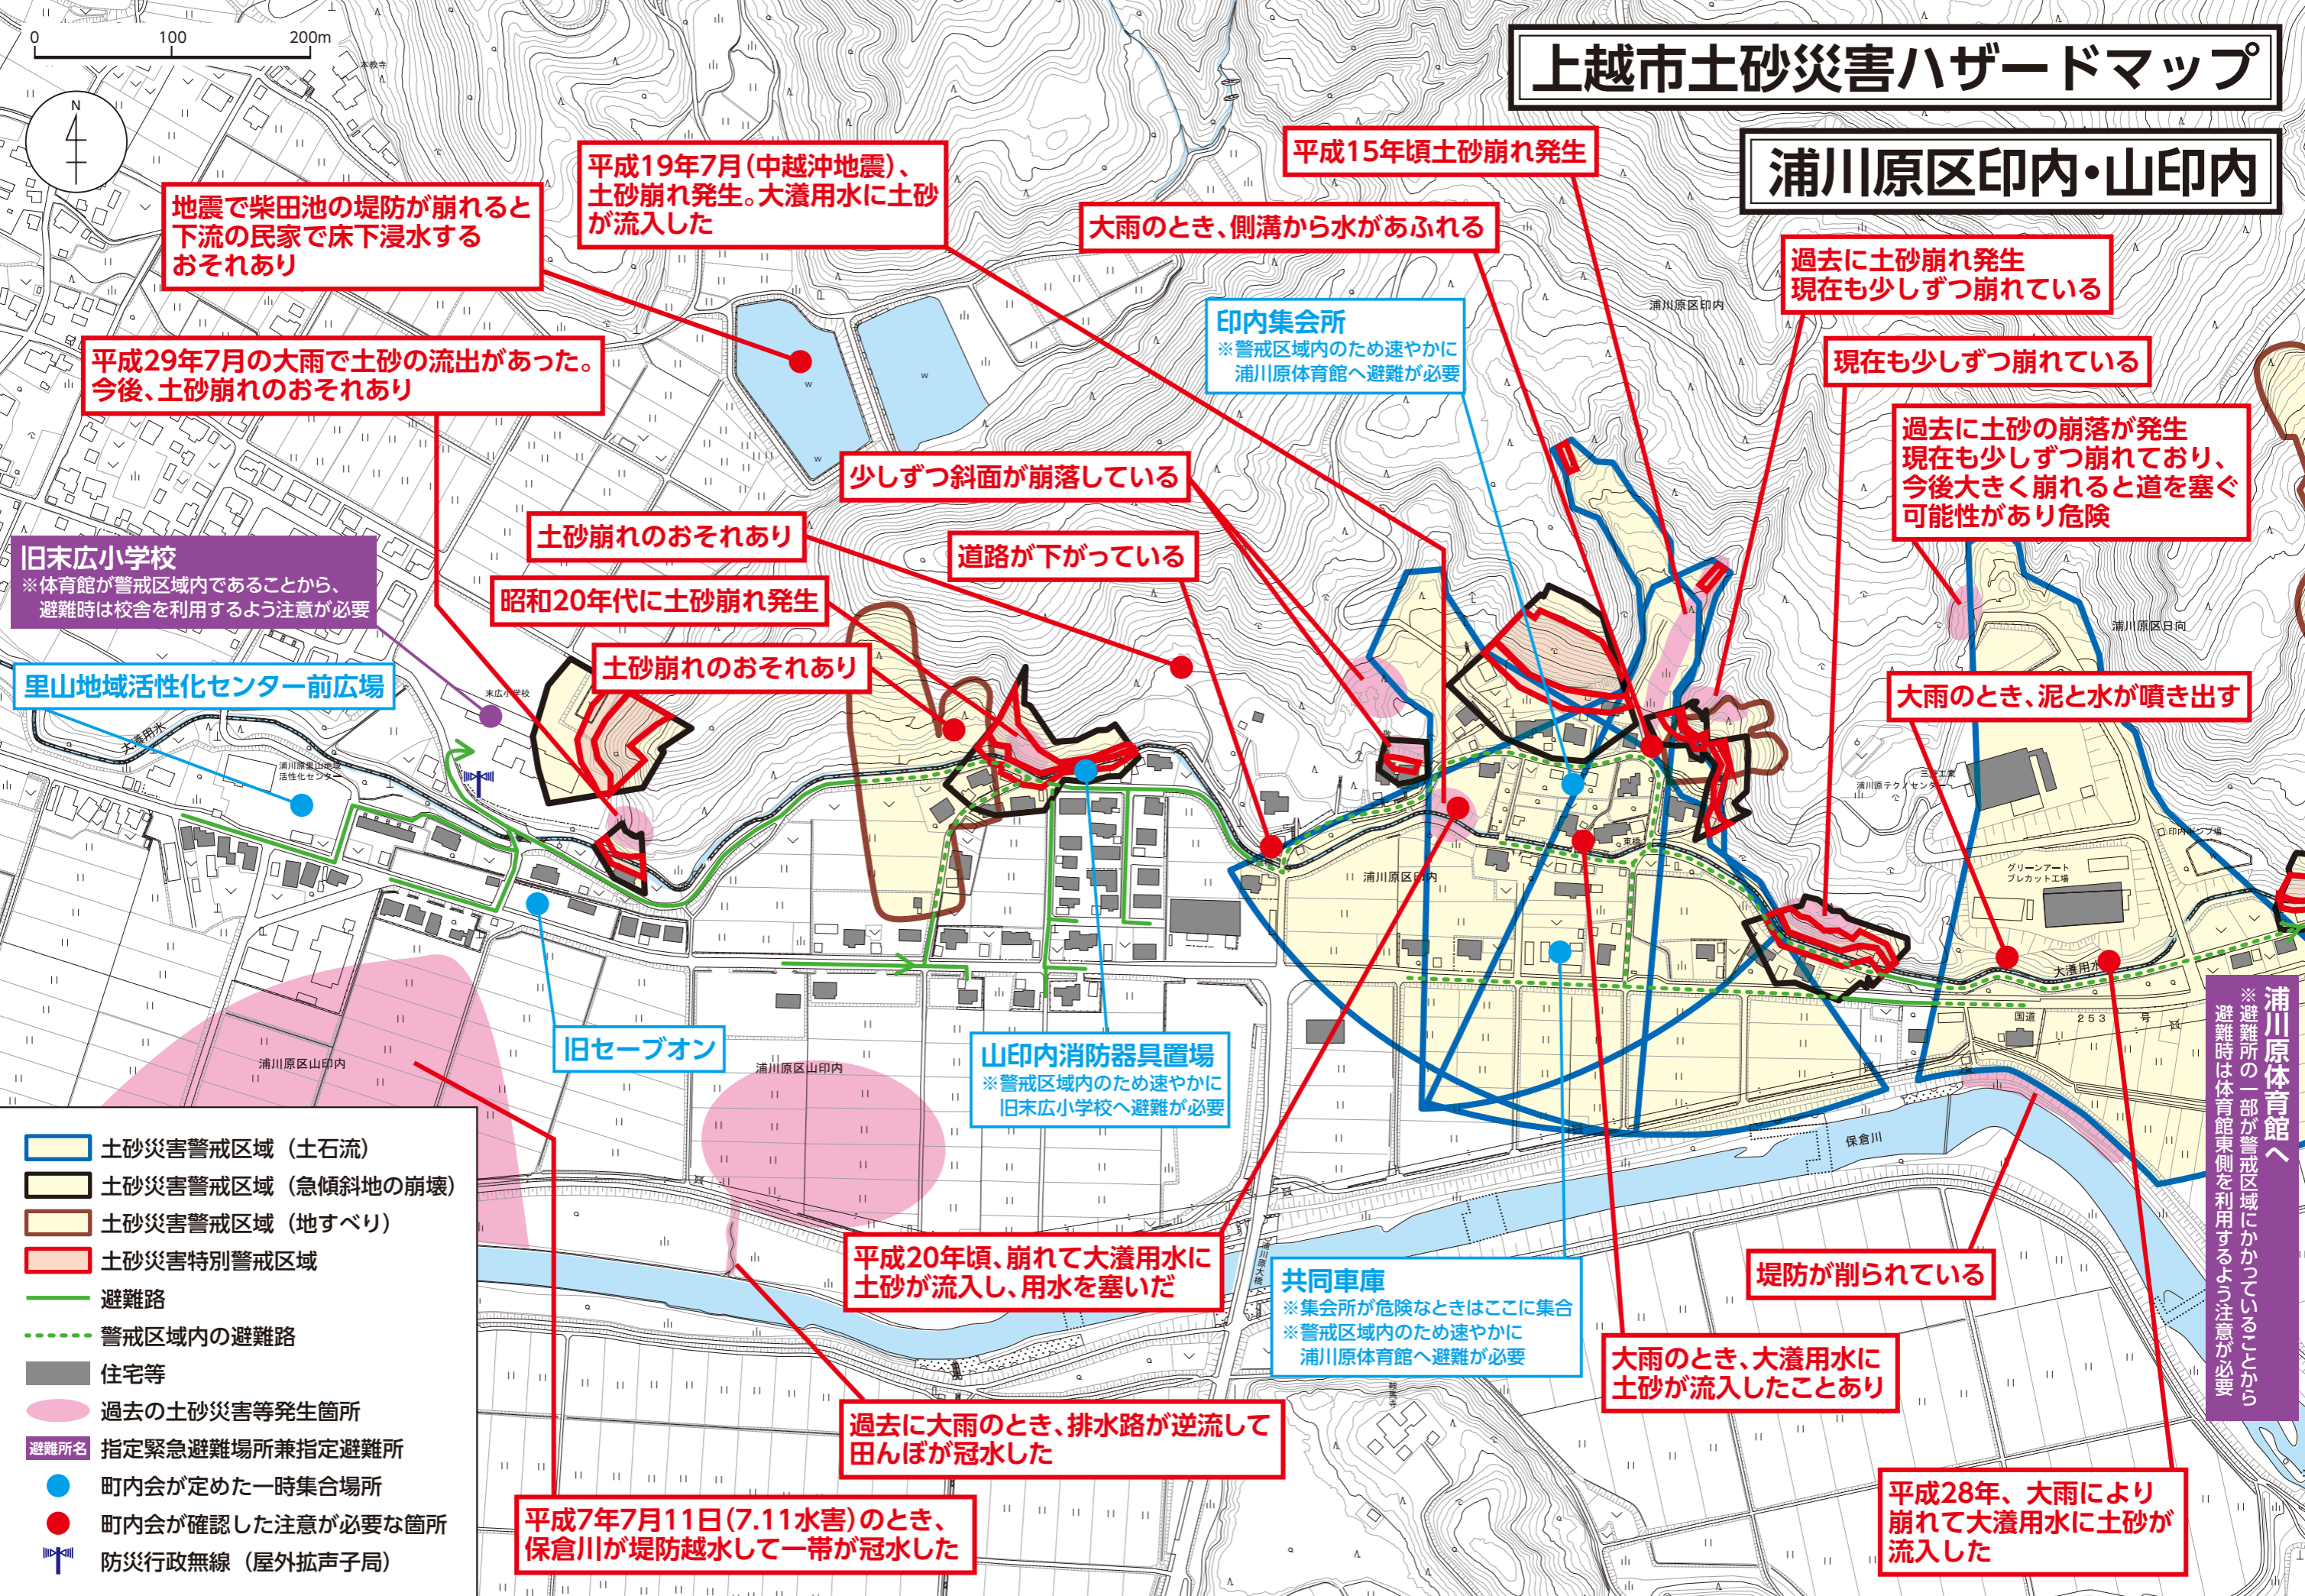
地震で柴田池の堤防が崩れると下流の民家で床下浸水するおそれあり

平成19年7月(中越沖地震)、土砂崩れ発生。大瀧用水に土砂が流入した

平成15年頃土砂崩れ発生

大雨のとき、側溝から水があふれる

過去に土砂崩れ発生 現在も少しずつ崩れている

平成29年7月の大雨で土砂の流出があった。今後、土砂崩れのおそれあり

現在も少しずつ崩れている

少しずつ斜面が崩落している

過去に土砂の崩落が発生 現在も少しずつ崩れており、今後大きく崩れると道を塞ぐ可能性があり危険

土砂崩れのおそれあり

道路が下がっている

昭和20年代に土砂崩れ発生

大雨のとき、泥と水が噴き出す

平成20年頃、崩れて大瀧用水に土砂が流入し、用水を塞いだ

堤防が削られている

大雨のとき、大瀧用水に土砂が流入したことあり

過去に大雨のとき、排水路が逆流して田んぼが冠水した

平成7年7月11日(7.11水害)のとき、保倉川が堤防越水して一帯が冠水した

平成28年、大雨により崩れて大瀧用水に土砂が流入した
